Poškození

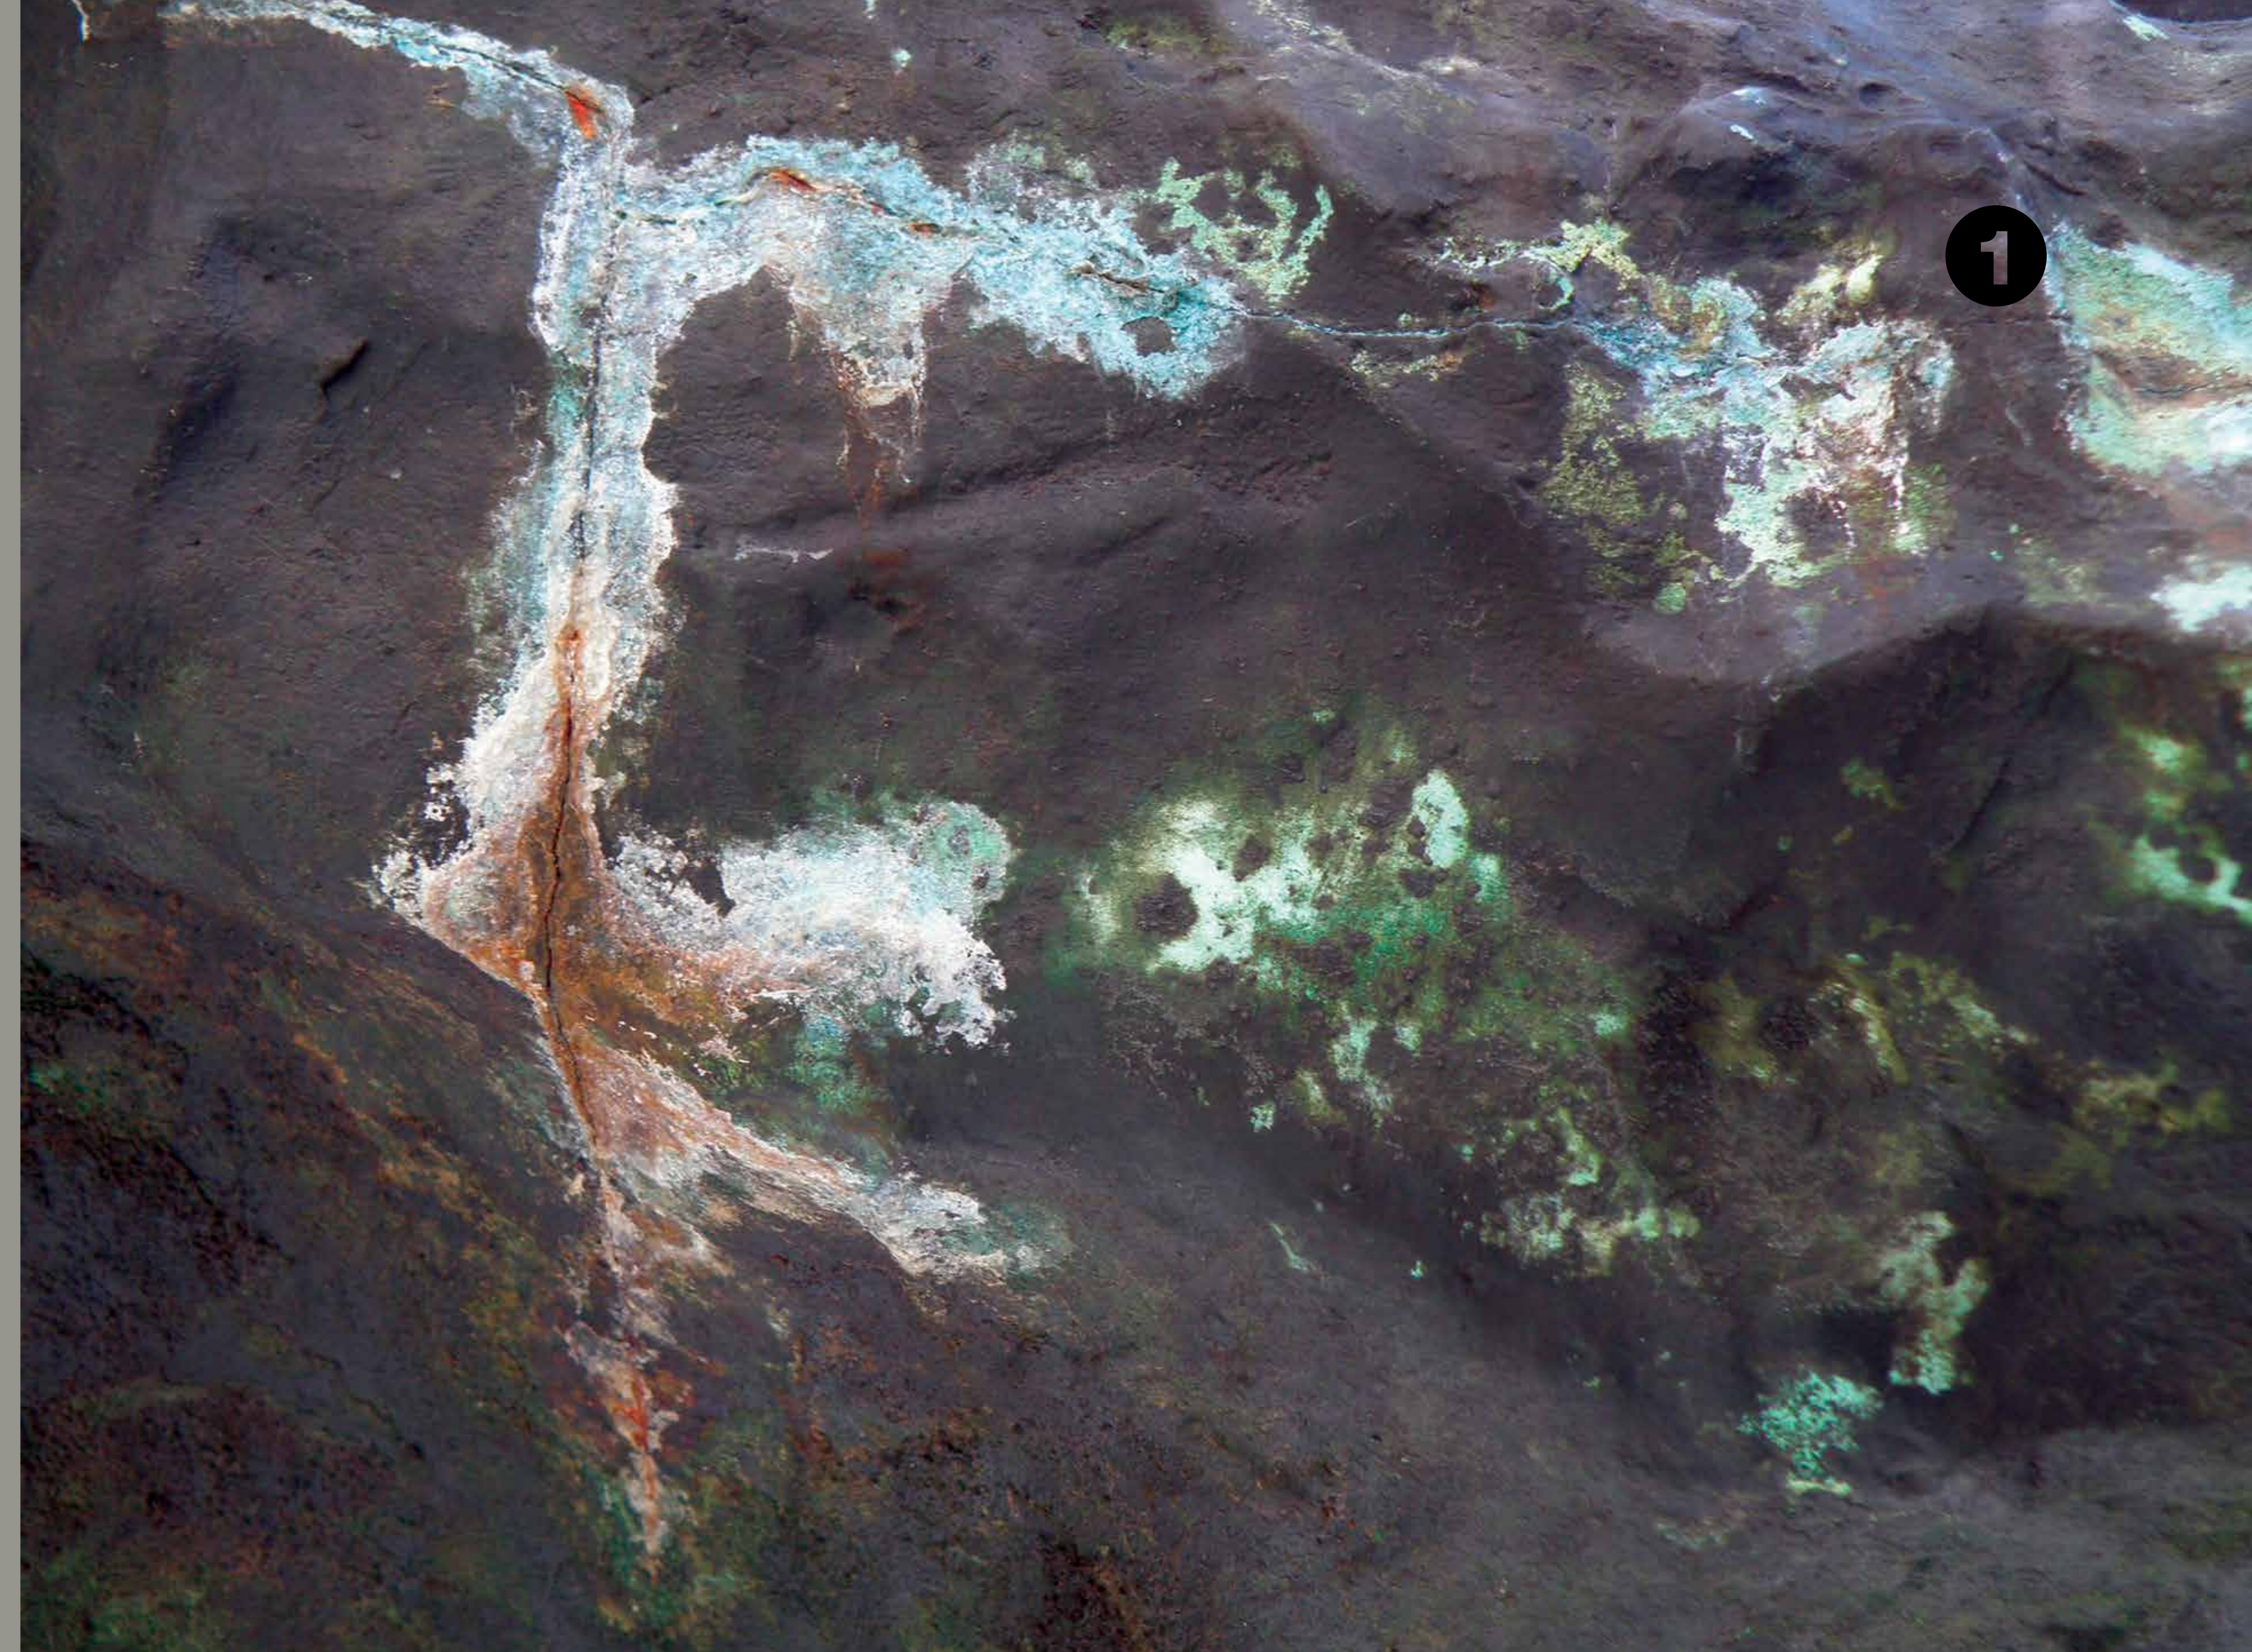
Po sto letech od vzniku plastiky je patrný vysoký stupeň degradace železných spojovacích šroubů v útrokách sousoší. Část šroubů silně napadených korozí měla odpadlou hlavu a neplnila tak svou funkci. Při důkladné prohlídce vnějšího povrchu, ke které došlo až po první fázi očištění povrchu tlakovou vodou, bylo zjištěno, že sice došlo k rozevření spojů mezi díly plastiky v místech cizelování, ale k úplnému uvolnění dílů a narušení statiky sousoší naštěstí nedošlo.

- 1 Povrchové znečištění bronzu (tmavá krusta) s vápennými usazeninami v okolí uvolněného spoje mezi díly odlitku
- 2 Zkorodované hlavy železných šroubů na spojovacích montýrkách
- 3 Na nepřístupných místech restaurátoři zjišťovali stav korodovaných šroubů pomocí zrcadla
- 4 Rozevřený spoj mezi bronzovými díly odlitku
