Restaurátorský záměr

Husitská žena

VP 146

Autor díla: Jan Jiříkovský

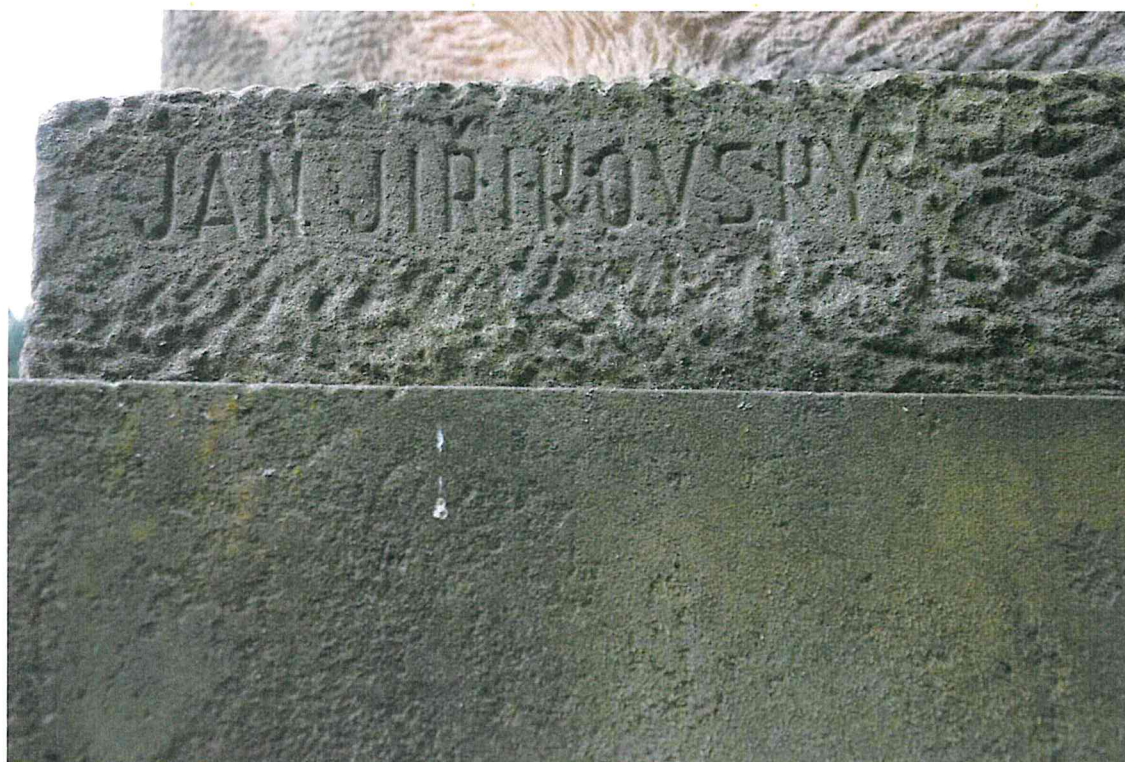
Obr.2

Socha samotná je tedy v zadních partiích napadena mechem, zřepdu lokálně žlutým lišejníkem. V horních partiích jsou viditelné partie krust, které byly při posledním restaurování částečně šetrně odstraněny s ohledem na porušení původní modelace a úbytku hmoty pískovce. V místech obličejce, na čele a nosu, krku a levé ruky jsou patrné partie zvětrání materiálu.

Následně budou odstraněny mechy a lišejníky mechanickou cestou tak, aby nedošlo k úbytku hmoty pískovce.

Ostatní biologické napadení bude opakovaným smáčením postupně měkčeno a odstraněno mechanicky silonovými kartáči a následně domyto pomocí parního čističe.

Zbytkové části biologického napadení budou odstraněny chemicky, roztokem vody, amoniaku a peroxidu vodíku.

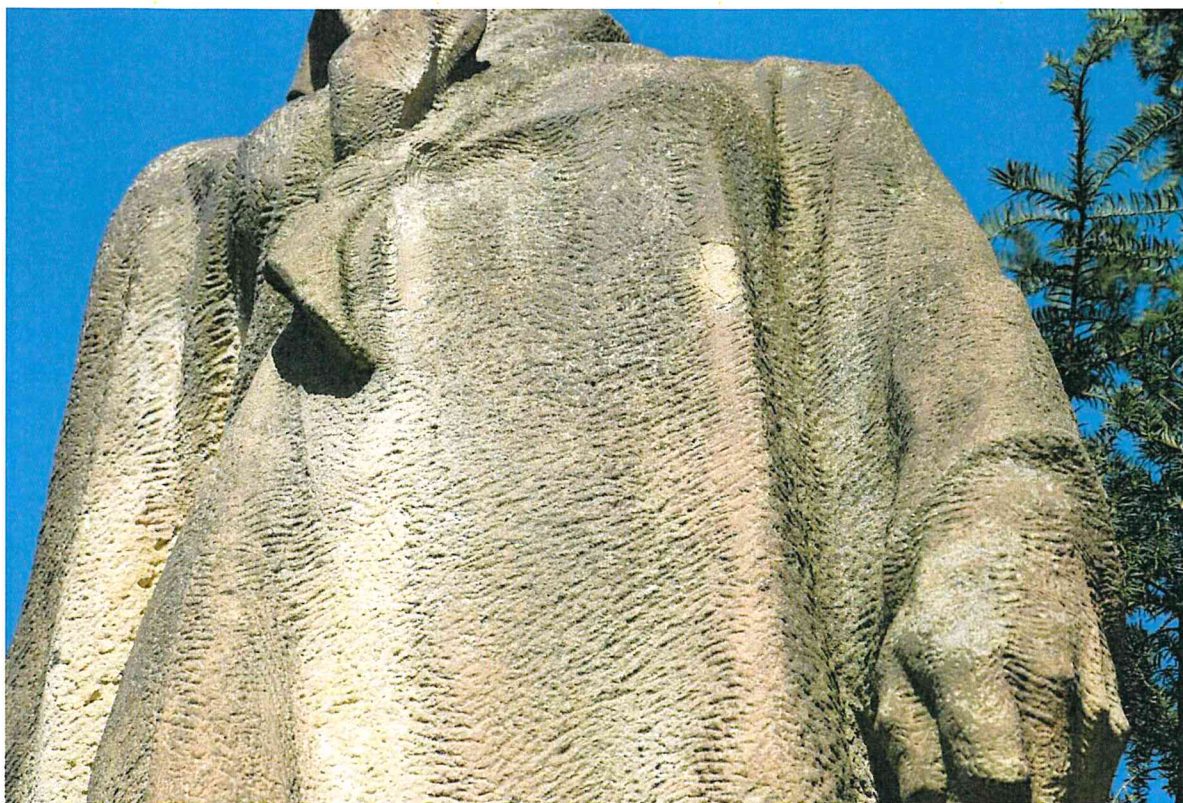
Obr.6

Památka byla restaurována pouze jednou v roce 1976 ak. sochařem M. Lerdem. Byla zbavena veškerého biologického napadení a částečně též uhlíkových krust. Zvětralé partie byly doplněny minerálním tmelem a na jednom místě v oblasti hrudníku byla vsazena kamenná plomba o rozměrech cca 9x5x5 cm.

Tvarové poškození bude doplněno adekvátním minerálním tmelem, barevně přizpůsobeným práškovými pigmenty.

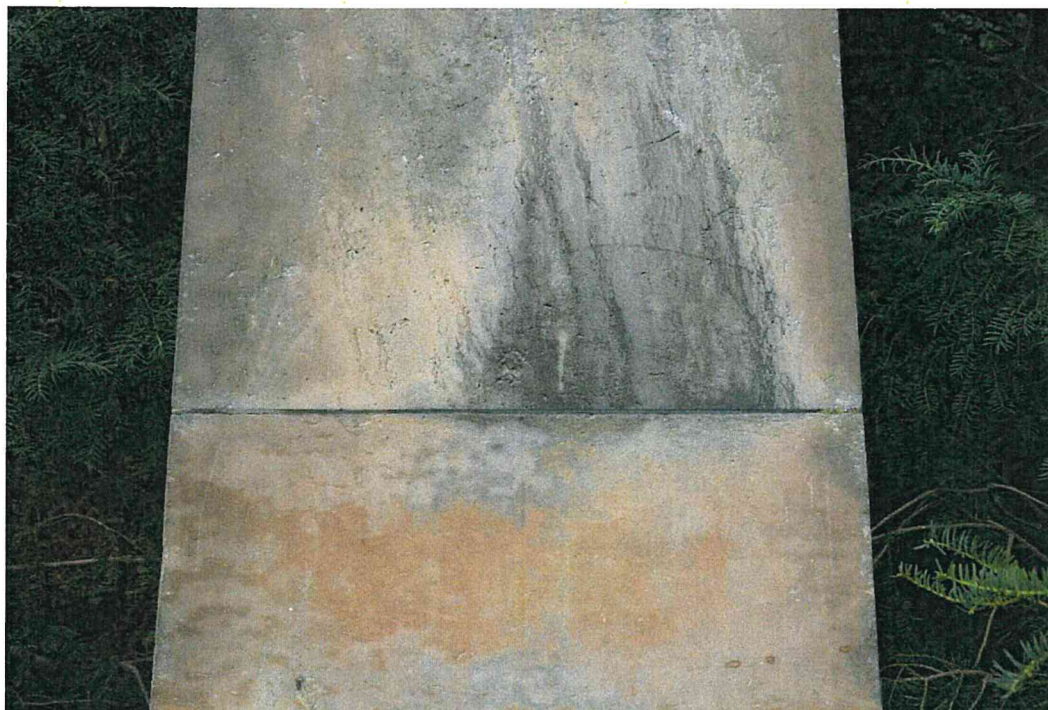
Obr.9

Na soklu je z čelního pohledu patrné krustové pole, z ostatních stran napadení mechem.

Pískovcová dlažba je silně pokryta mechem. Díky nárůstu kořenového systému tisů došlo k jejímu pohybu a „vysypání“ materiálu ze spár.

Přeložení kamenných desek lemující sokl díla bude posouzeno po odstranění dřevin a omytí díla. Osazení bude provedeno do vápenné malty.
