Restaurování

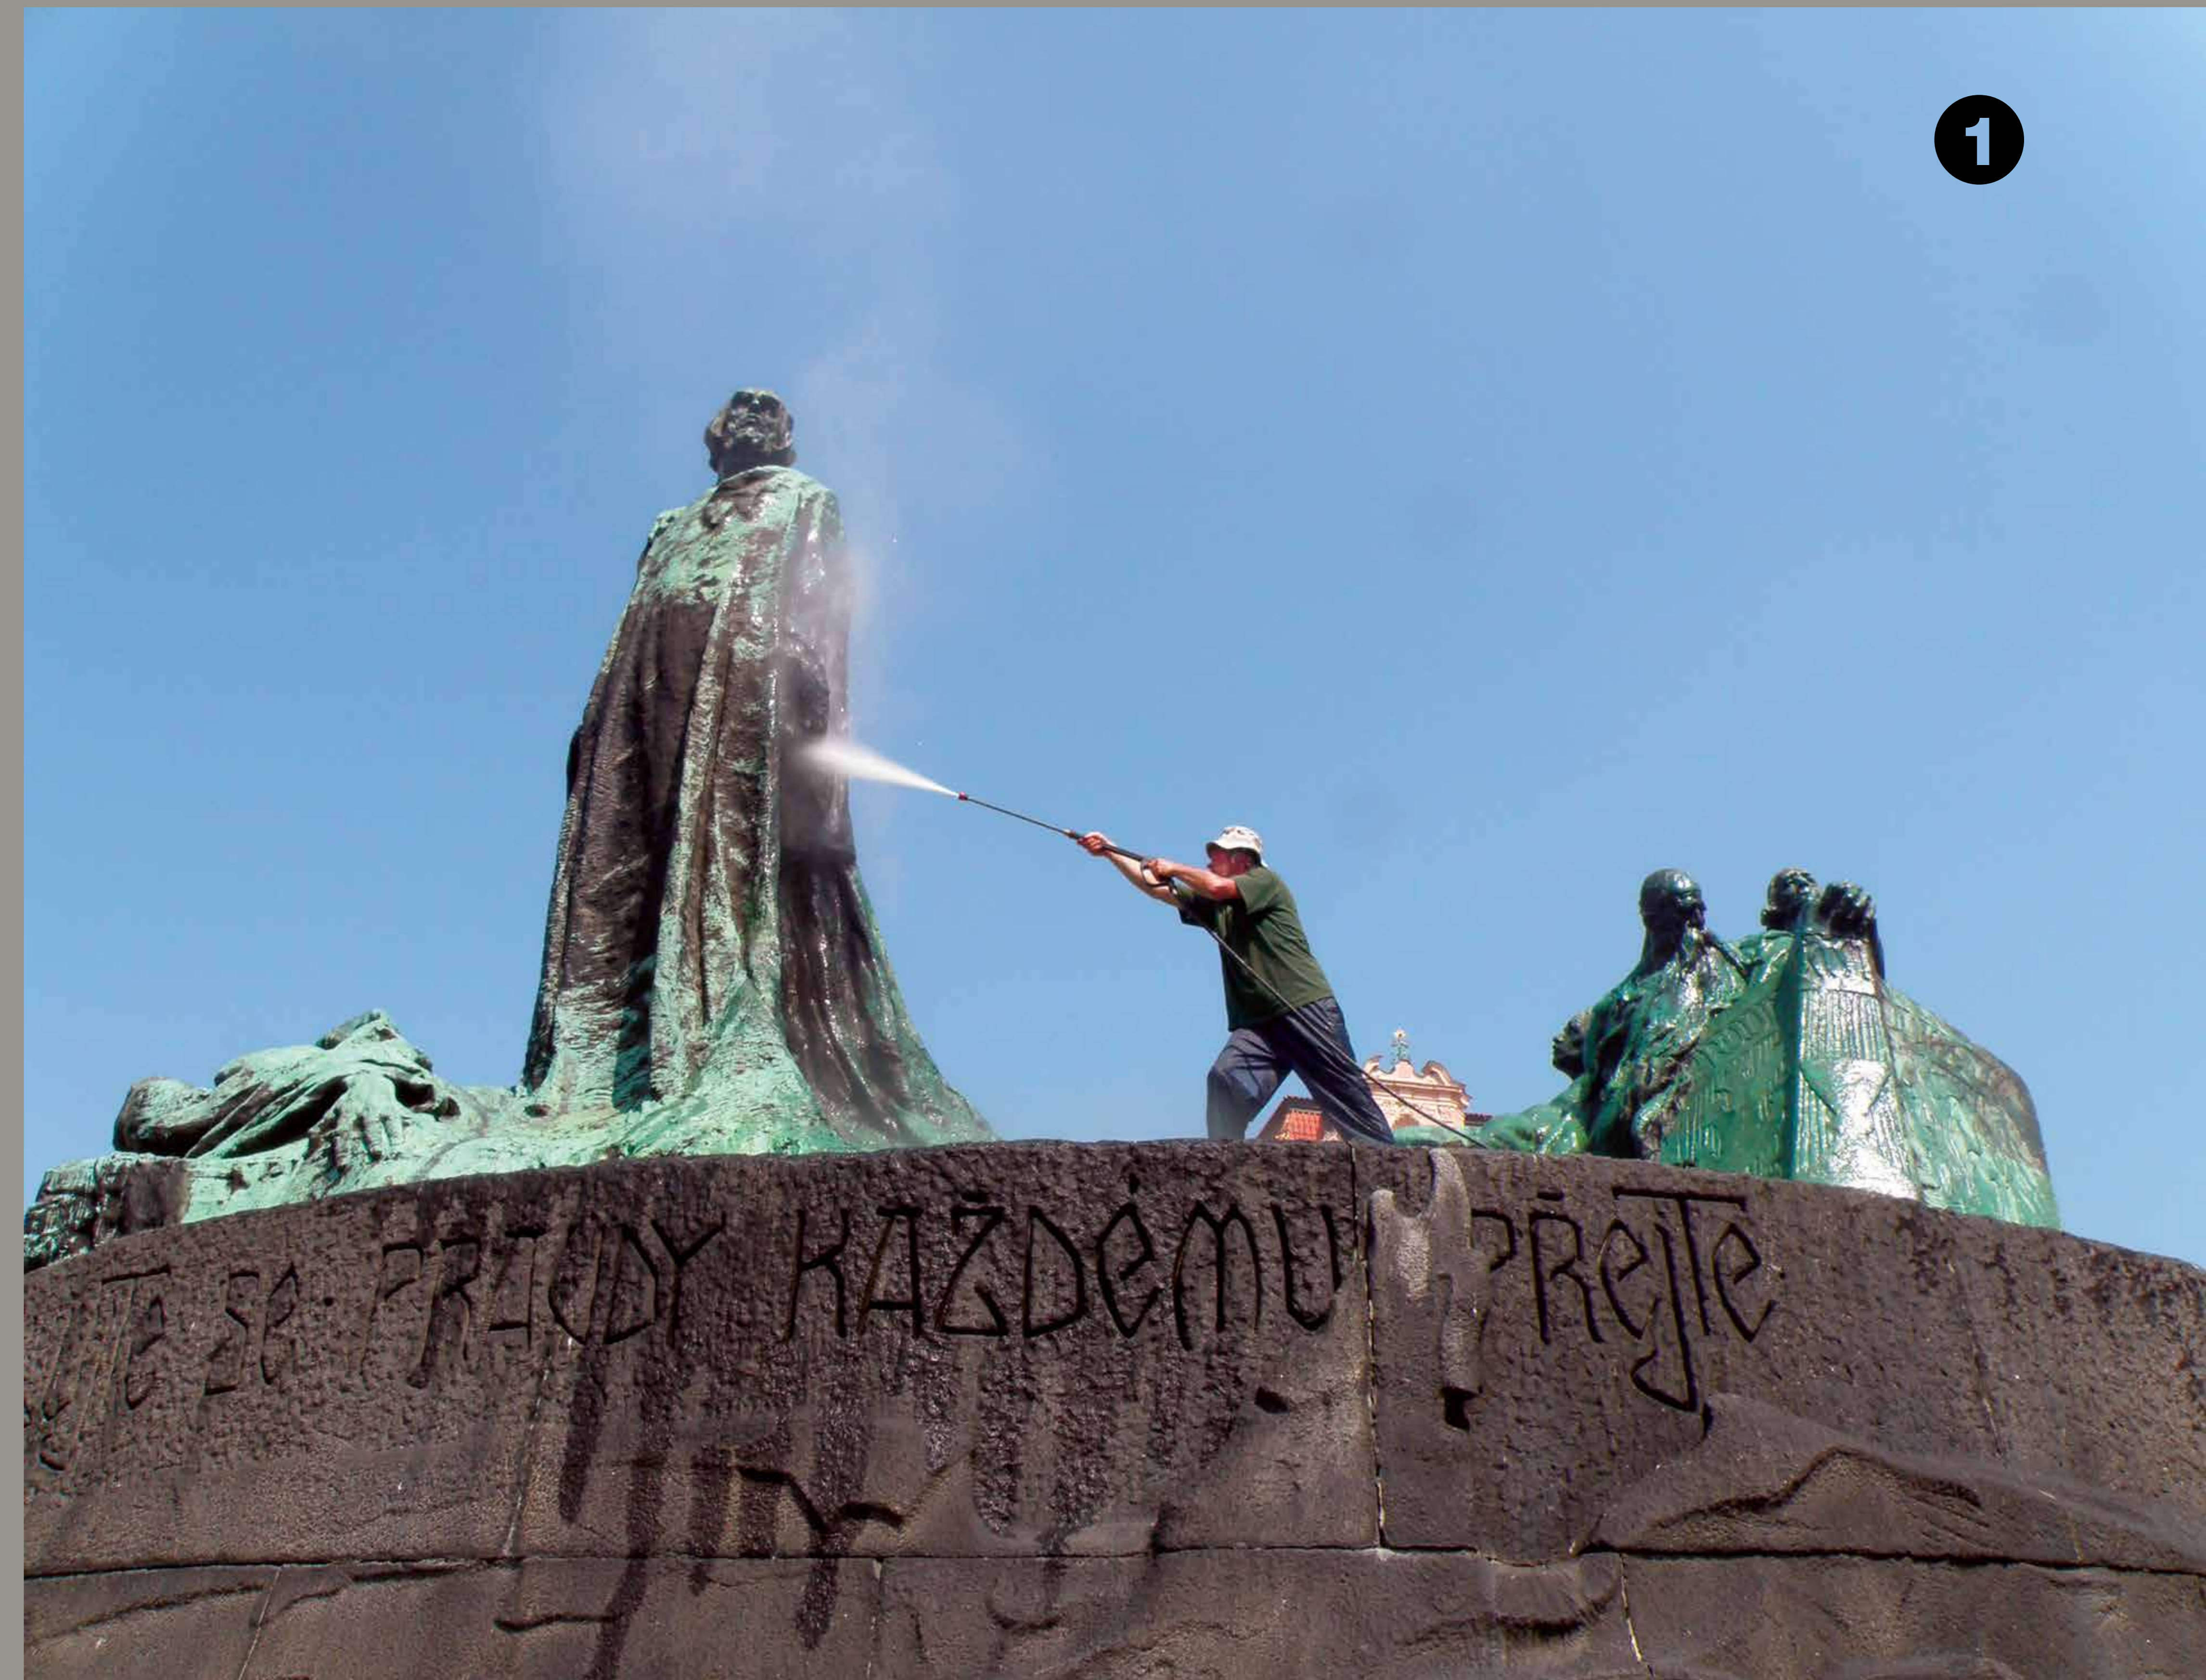
-
- 1 Čištění bronzového sousoší od povrchových nečistot tlakovou vodou
 - 2 Silná vrstva ušlechtilé patiny, měděnky, na povrchu bronzu
 - 3 Chybějící část lemu bronzového sousoší v přední části pomníku

Východiskem pro optimální postup konzervace, výtvarné vyznění a zachování známek stáří plastiky je rozumný kompromis mezi úplným odstraněním měděnky a ponecháním patiny bez jakékoliv úpravy. K částečnému sjednocení patiny dojde vhodným čištěním a zeslabením silnějších krust měděnky na exponovaných místech lokálními zásahy a nanesením voskové konzervace. Měděnka bude nadále patrná, pouze ztmavne a získá částečně sametový nádech.

Velkým problémem je chybějící pás u paty sousoší pod hlavní figurální skupinou, kde bronzový plášť nasedá na kamenný podstavec. Zde bude nutné domodelovat nový lem, který zabrání pronikání nečistot a srážkové vody do vnitřku pomníku.
