Odvodňovací systém

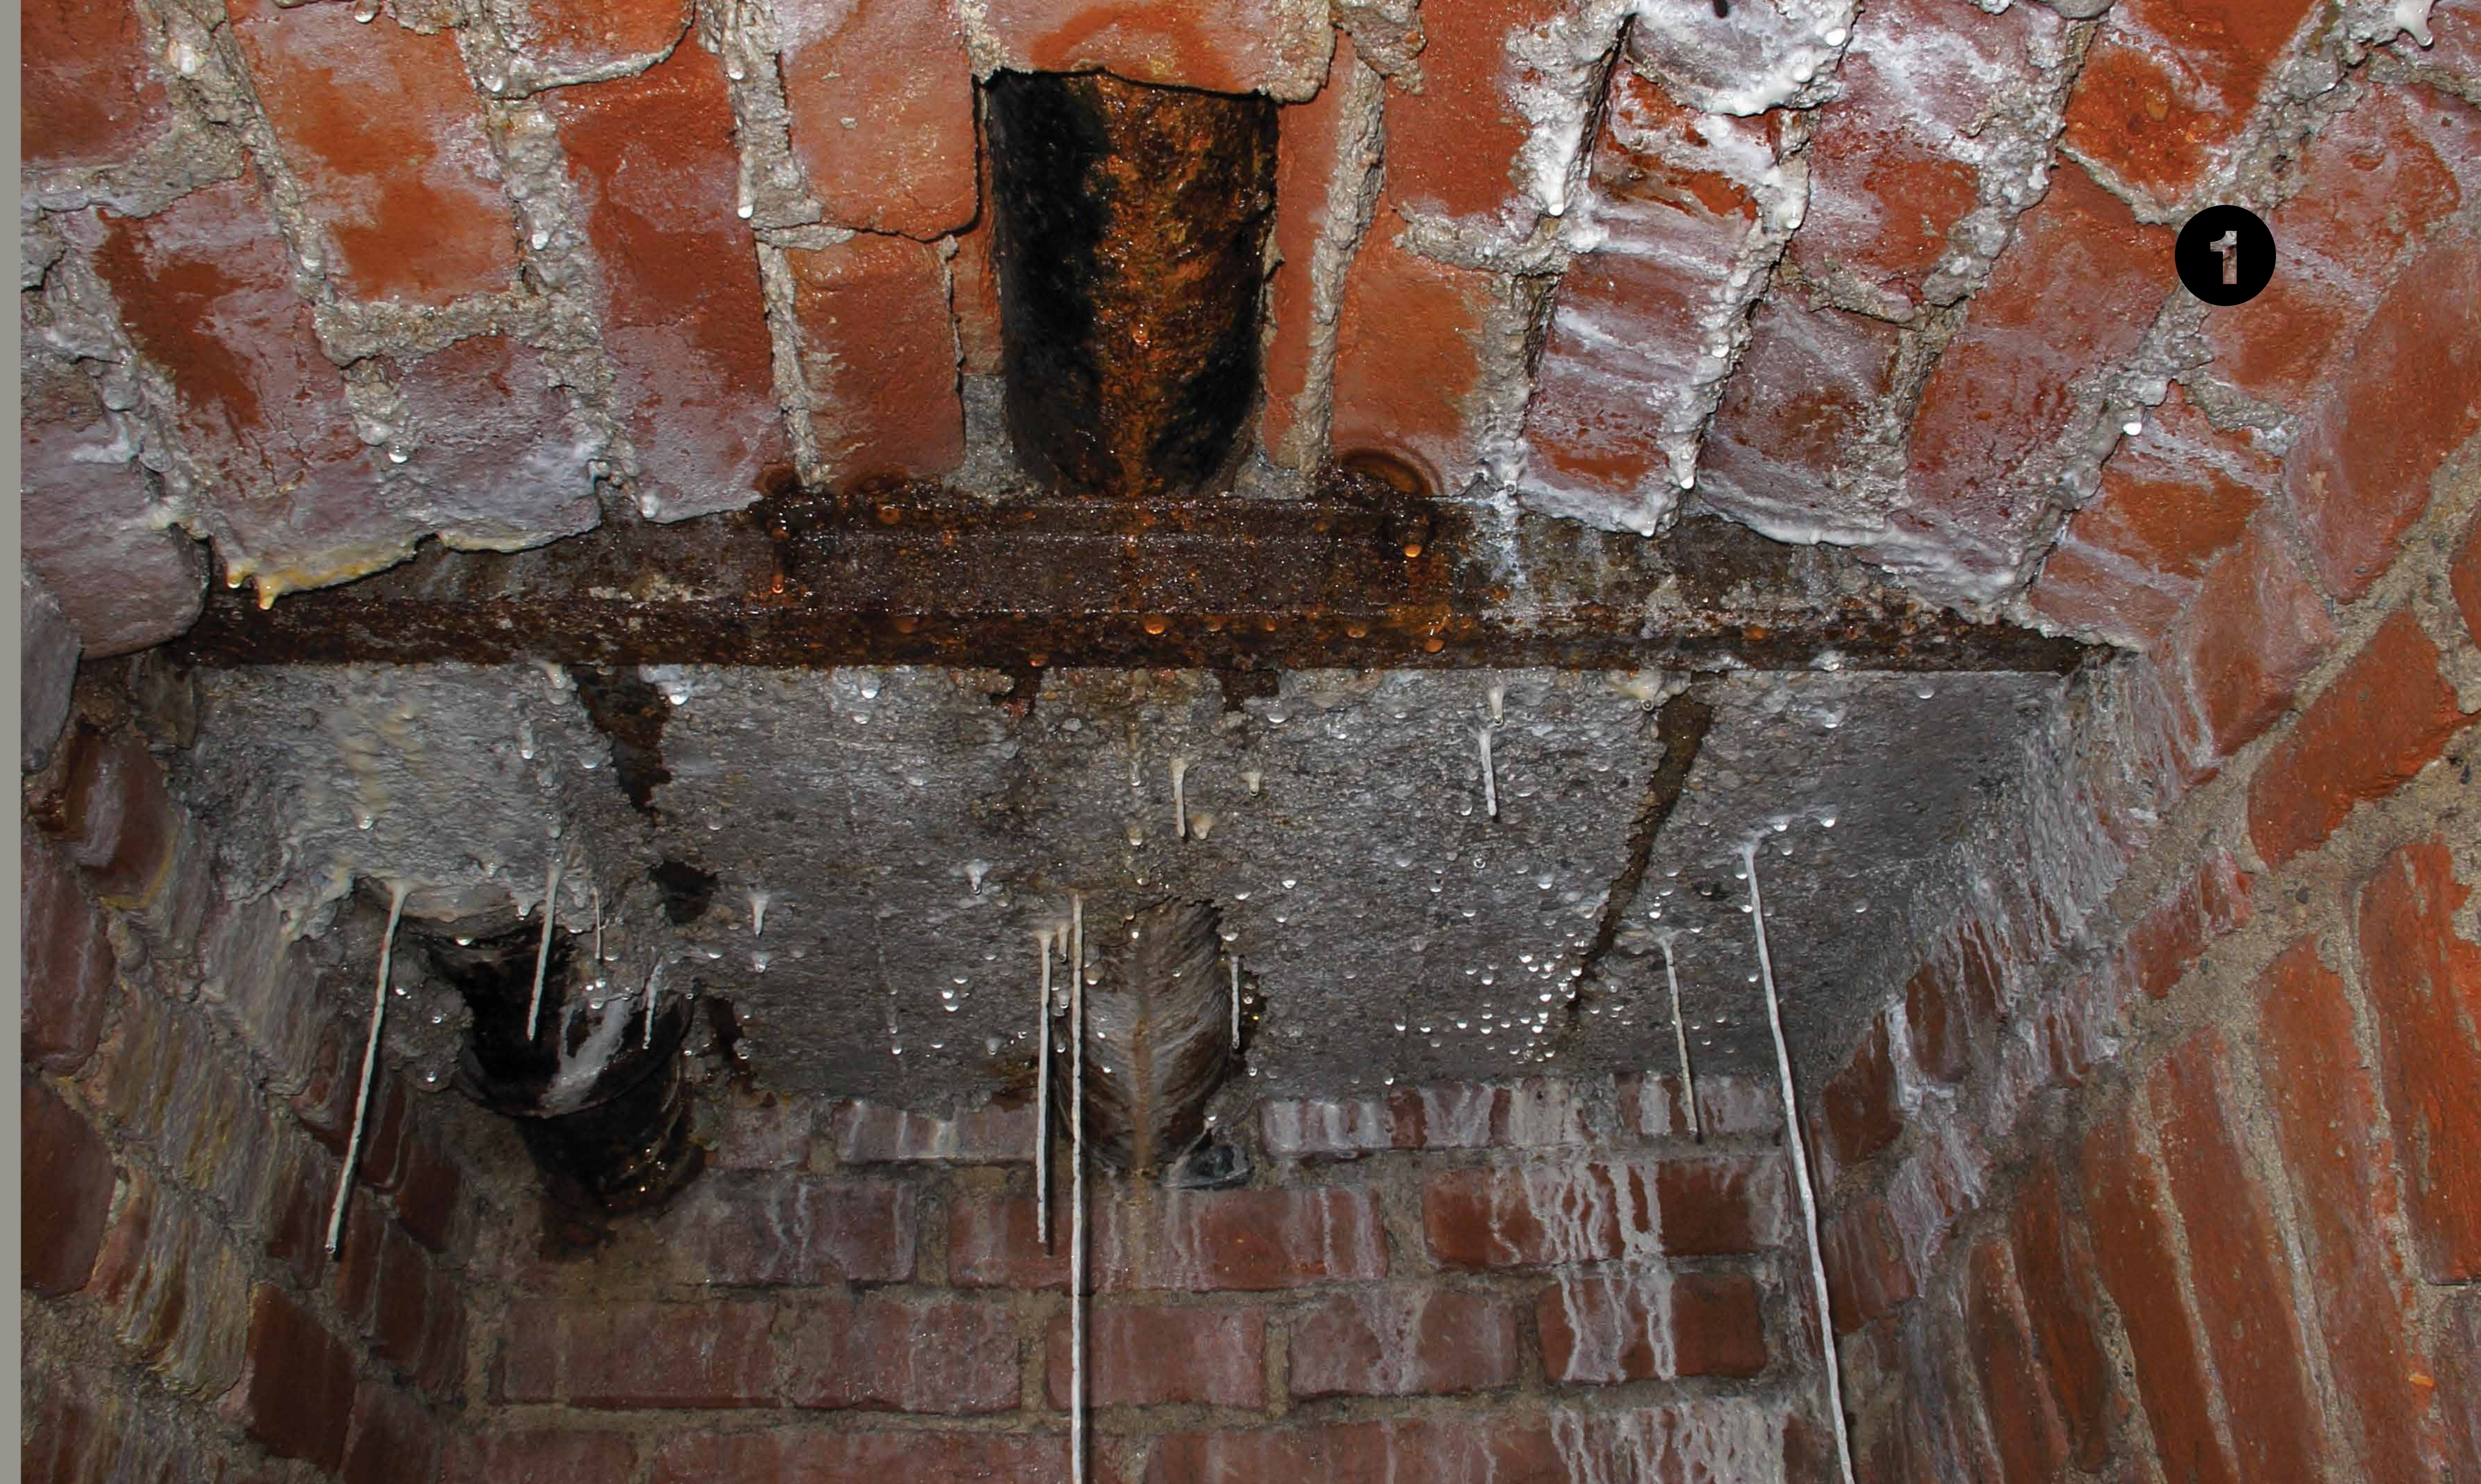
Odvodňovací otvory, kanálky a potrubí měly zajišťovat v podzemí pomníku plynulé odvádění srážkové, prosakující i kondenzované vody mimo architekturu pomníku. Za sto let se však tyto odvodňovací kanálky zanesly naplaveninami, usazeninami solí i jinými nečistotami. V některých chodbách, v důsledku průsaku zdivem, stála trvale voda až do výšky několika centimetrů. Bylo třeba všechny odtokové otvory nalézt, posoudit jejich poškození, případně nahradit železné trubky nerezovým materiálem.

- 1 Odvodňovací trubky ve zdivu podzemních chodeb
- 2 Krápníkové útvary – brčko a stalagmit
- 3 Pohled do systému podzemních chodeb s krápníky
- 4 Průhled k výlezovému otvoru

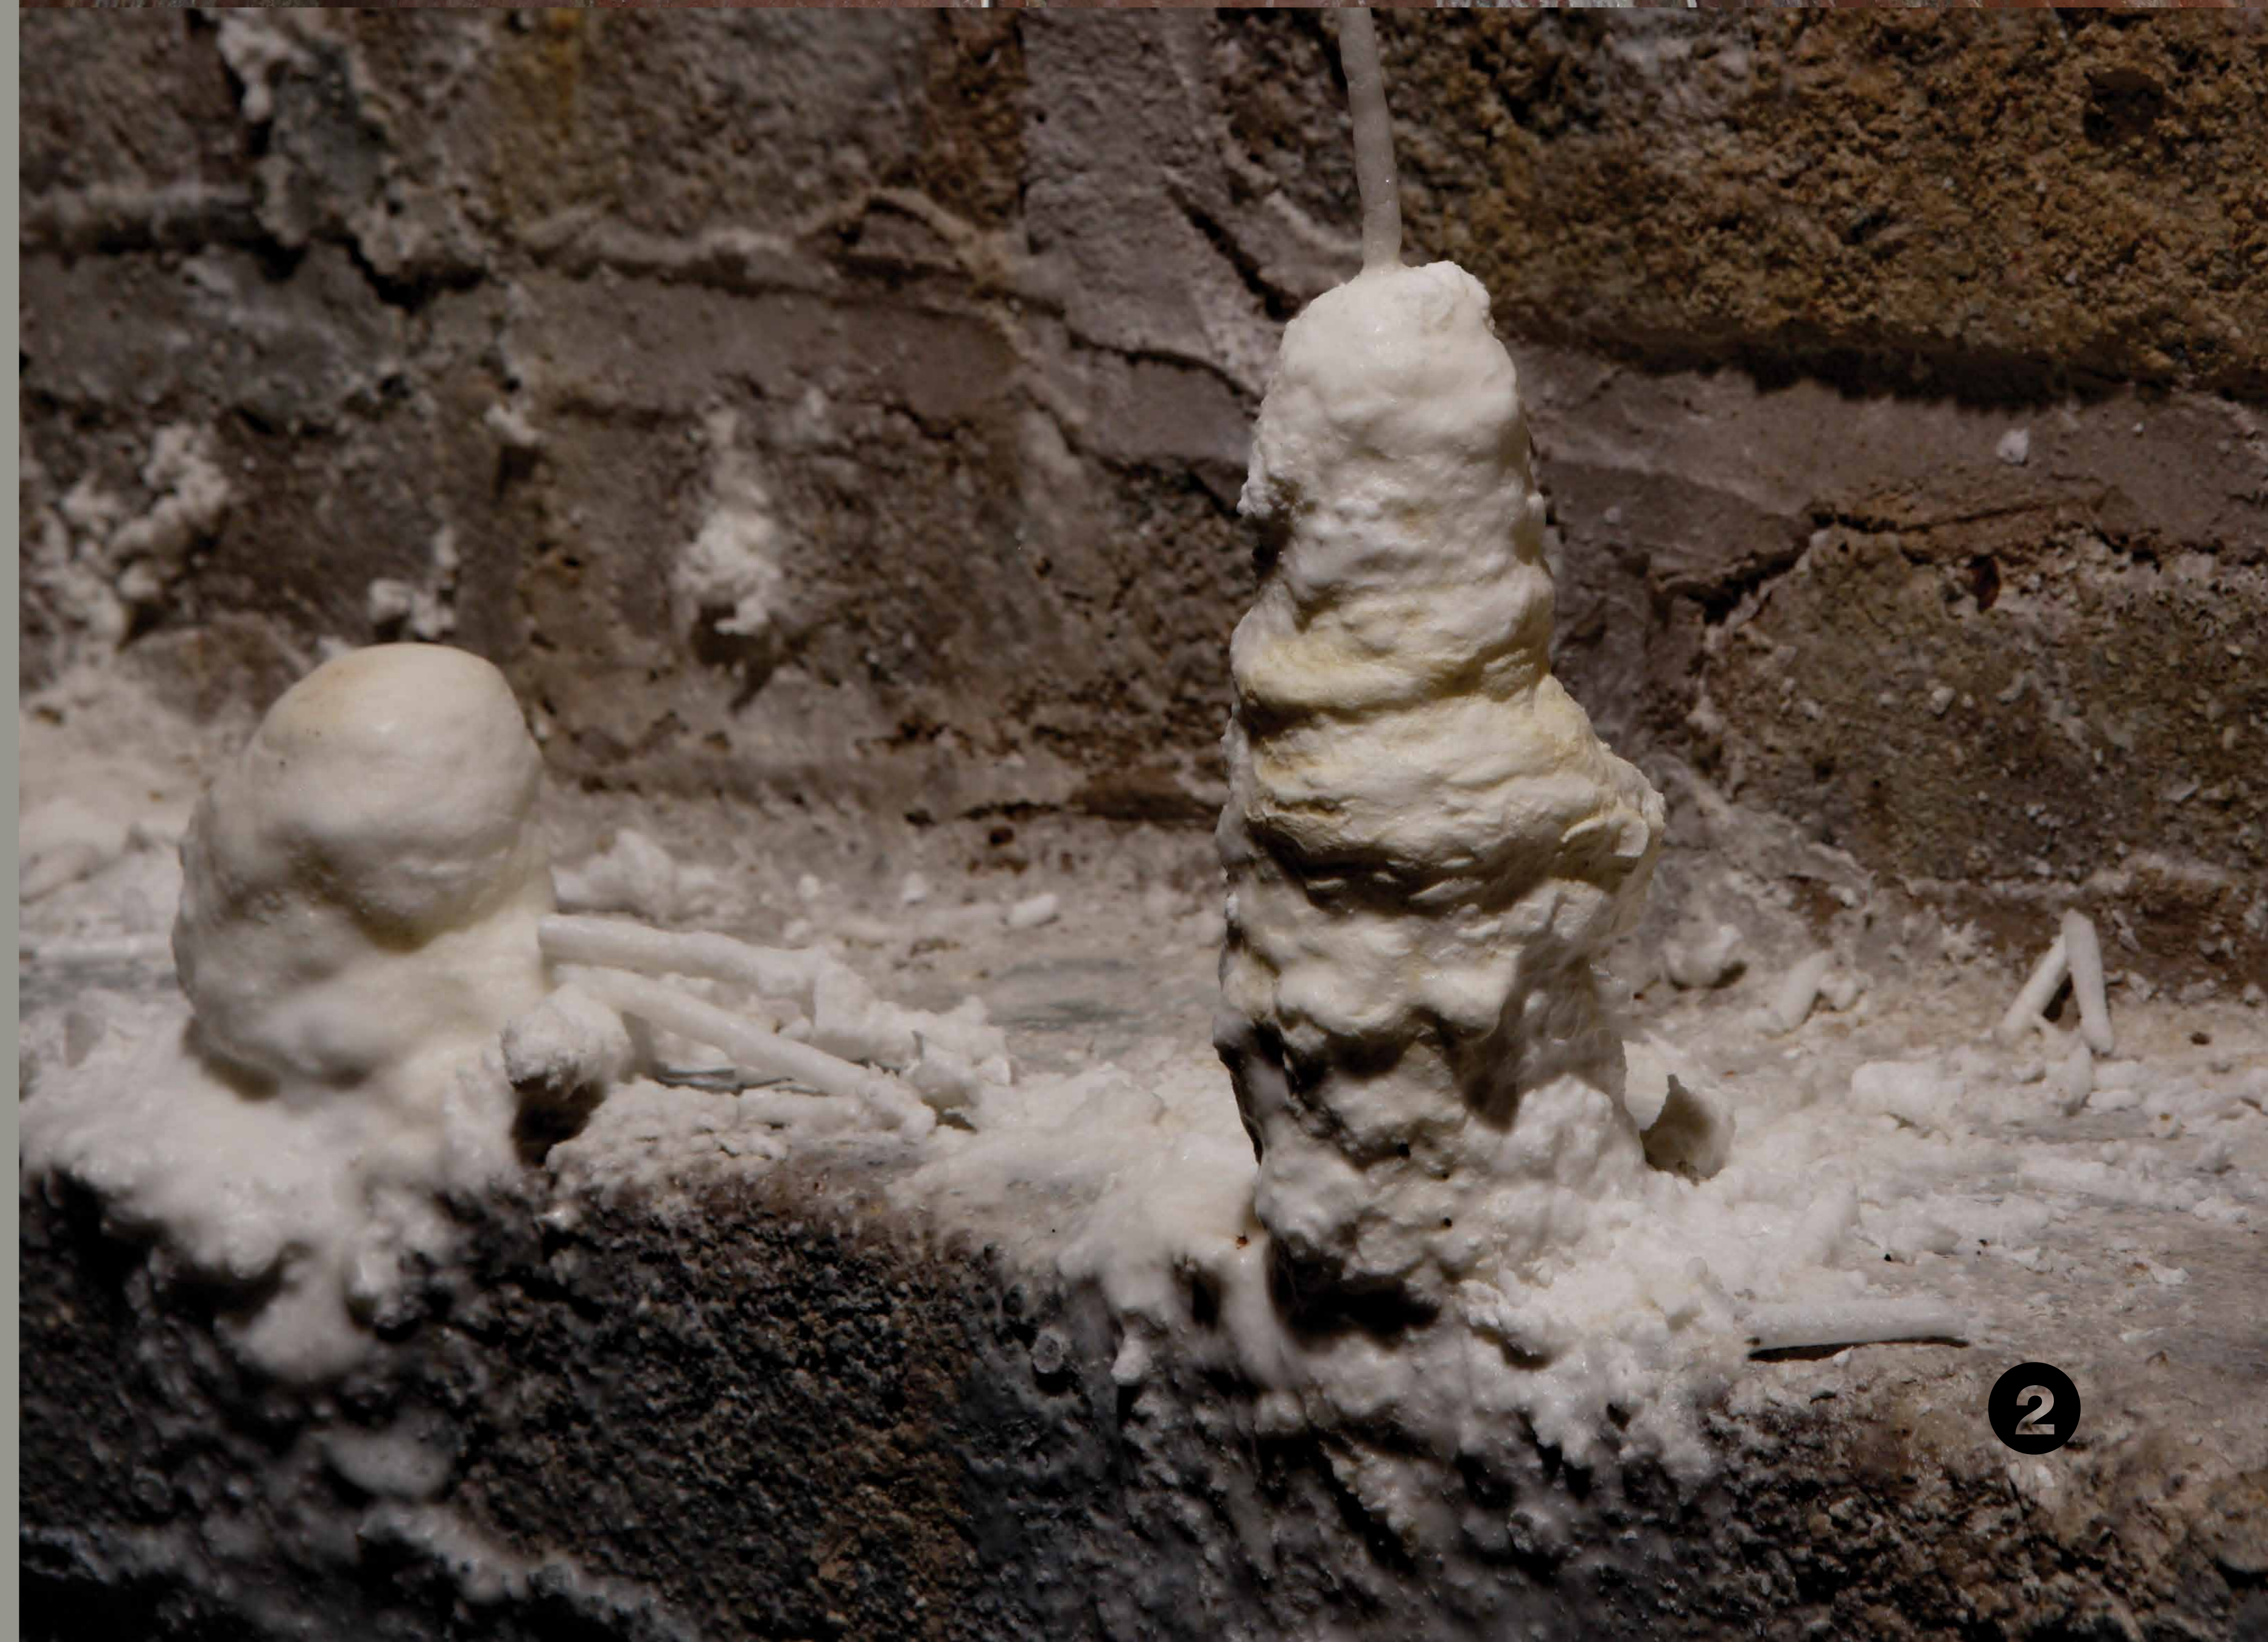
V podzemních chodbách čekalo restaurátory překvapení v podobě hustého závoje krápníkových útvarů. Srážková voda, která prosakuje cihlovými stropy, je obohacena výluhy z vápenného zdiva. Postupným odkapáváním vody a následným srážením se v první fázi vytváří dlouhý tenký krápník, tzv. brčko, které postupně mohutní do útvaru zvaného stalaktit. Voda, odkapávající na podlahu jeskyně, má stále množství rozpuštěných složek, které se začnou srážet i na podlaze, a tak pod stalaktitem začíná zpravidla vznikat další sekundární útvar, stalagmit.

Po konzultaci se zástupci památkové péče se krápníkové útvary, které podzemní části pomníku nijak neškodí, naopak jsou dokladem stáří stavby a zajímavým přírodním útvarem, nebudou cíleně odstraňovat.
