Restaurování

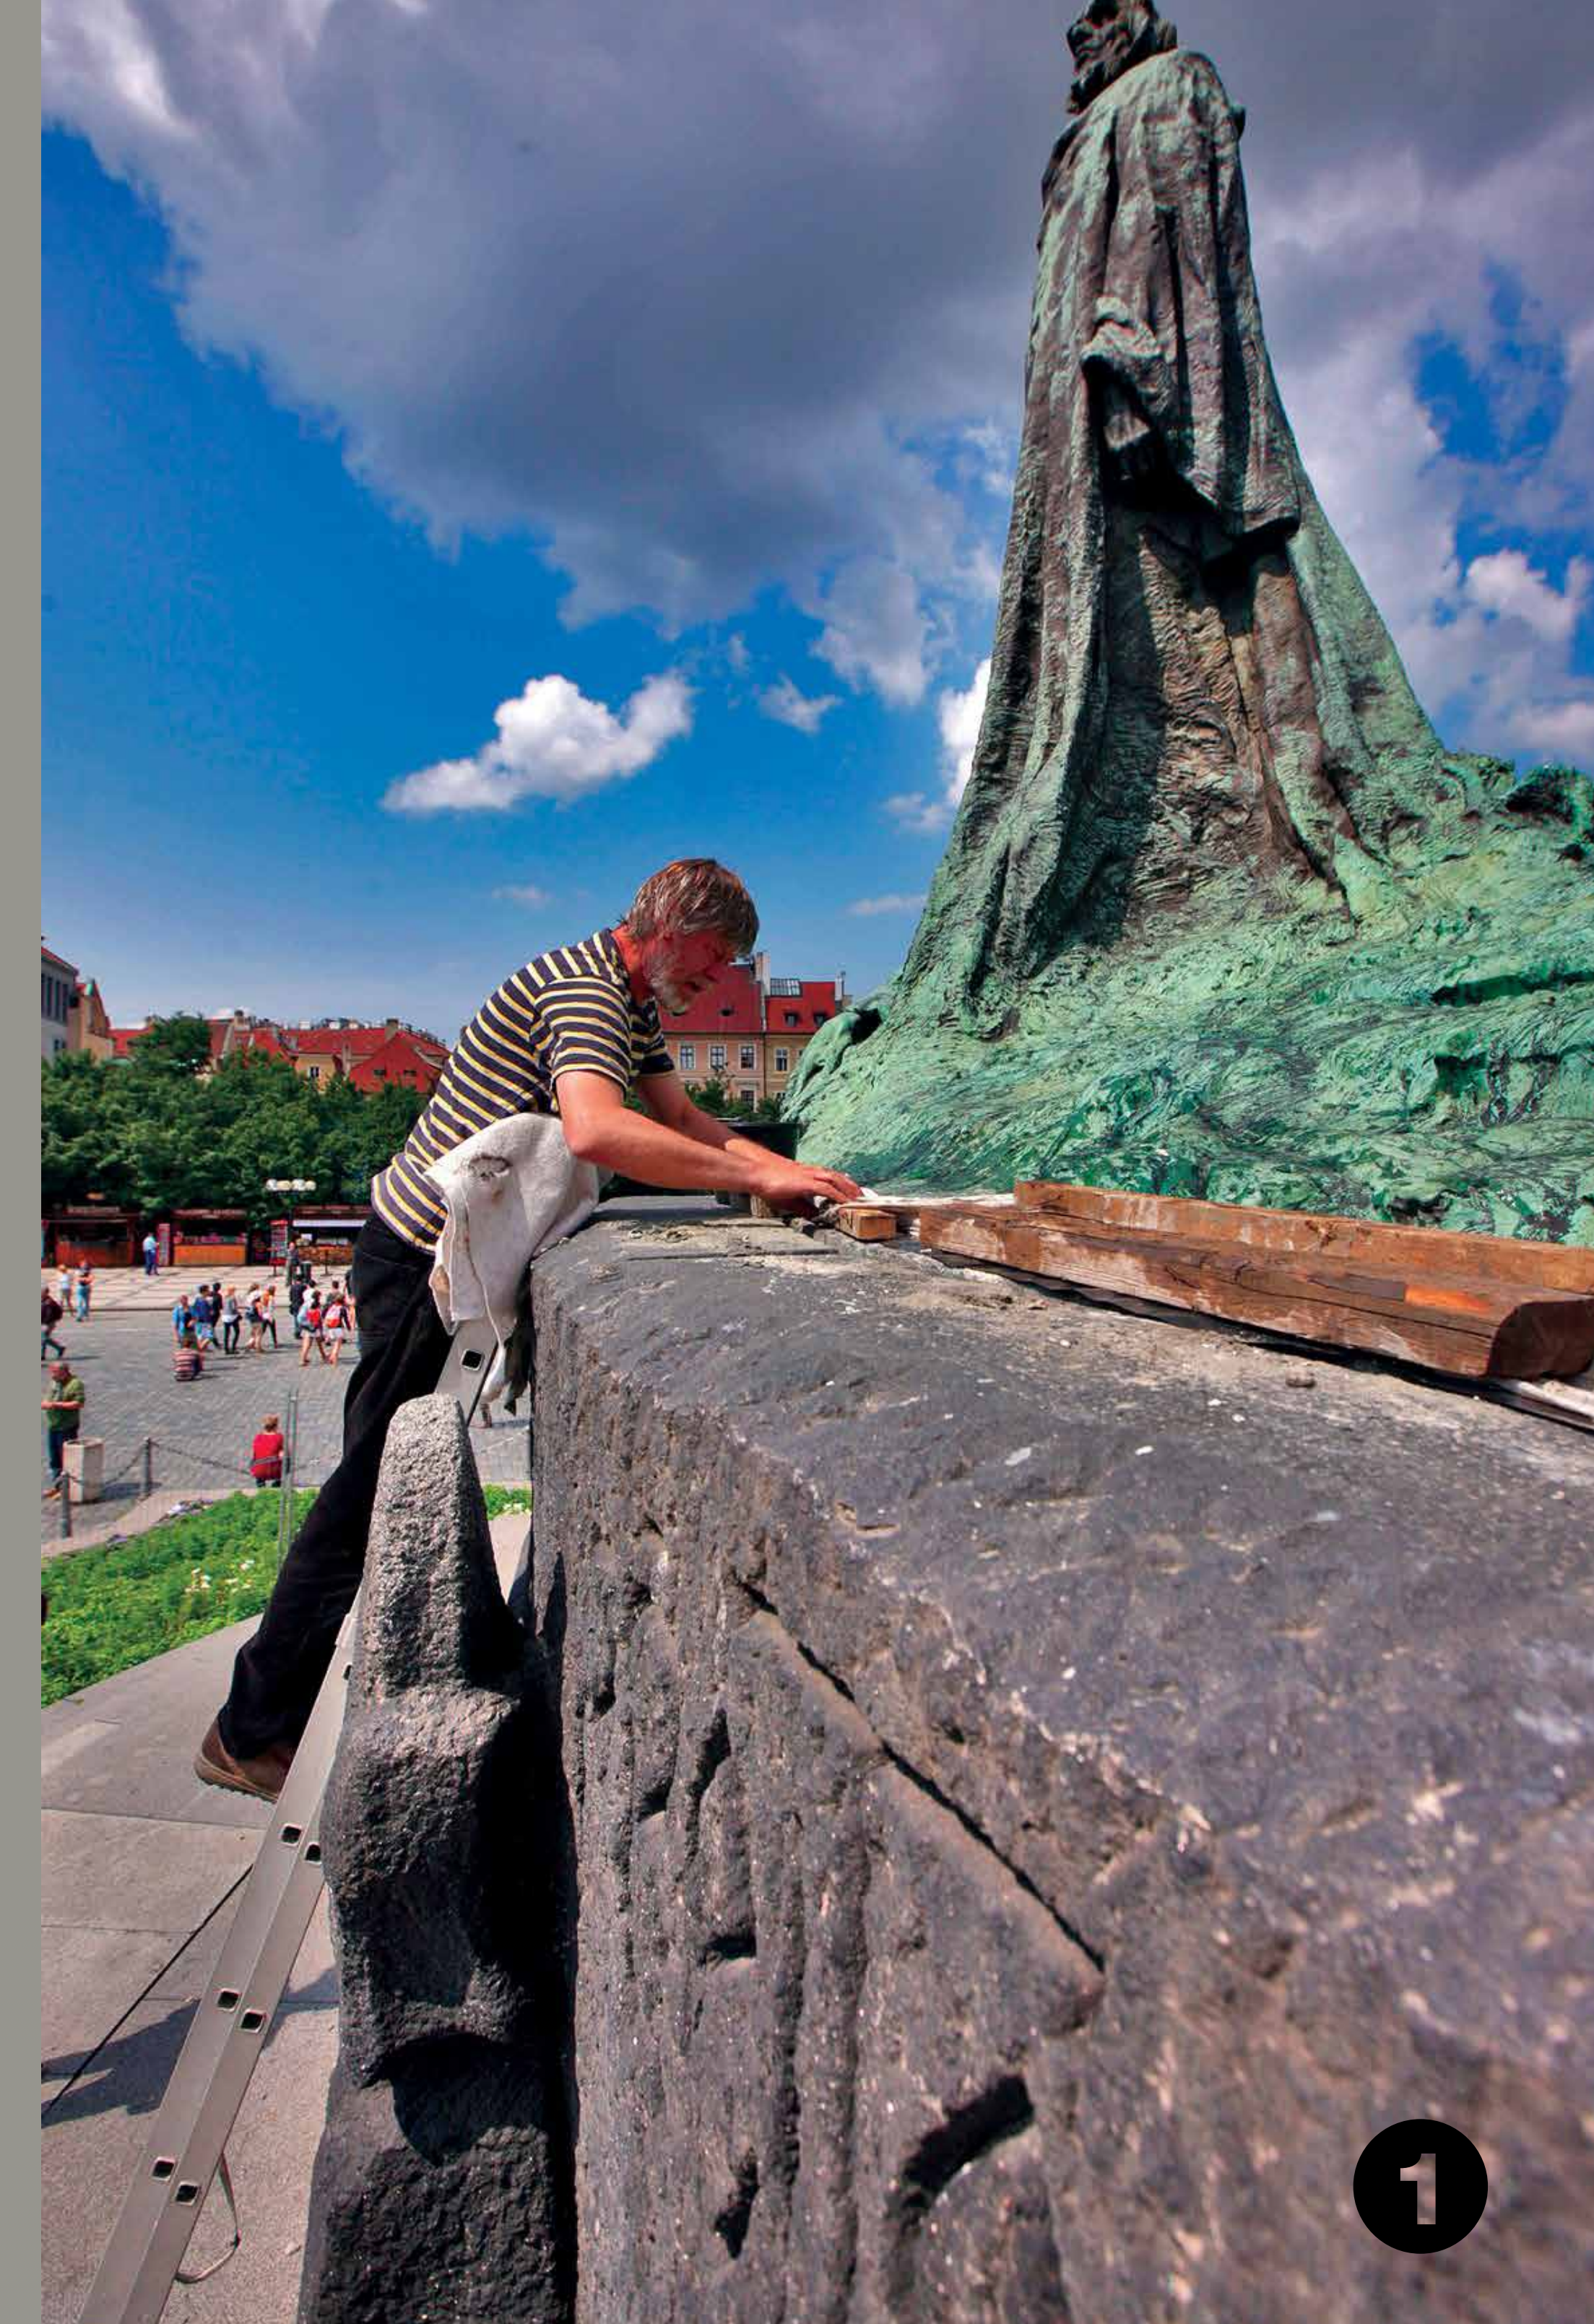
1 Všechny uvolněné spáry mezi žulovými bloky i mezery mezi bronzovým sousoším a podstavcem museli restaurátoři pečlivě vyčistit

Na horním okraji podstavce na jižní straně se kamenné bloky rozestupují, přesto bylo rozhodnuto, že se žulový obklad nebude snímat a přesazovat. Rozestupování kvádrů pod plastikou je zapříčiněno zatékáním vody do poškozeného vyspárování. Toto poškození bylo umocněné množstvím napadané nečistoty, hlavně prachu, dále odpadající rzi, vodního kamene i měděnky. To vše udržovalo dlouhodobě vodu mezi poškozenými spárami, a tak při promrznutí docházelo k tlaku ve spárách s následkem posunu několika obrovských kvádrů – naštěstí v řádu milimetrů. Problém vyřeší především pečlivé vyčištění vnitřní plochy soklu a kvalitní dlouhodobě trvanlivé vyspárování bloků kamene.

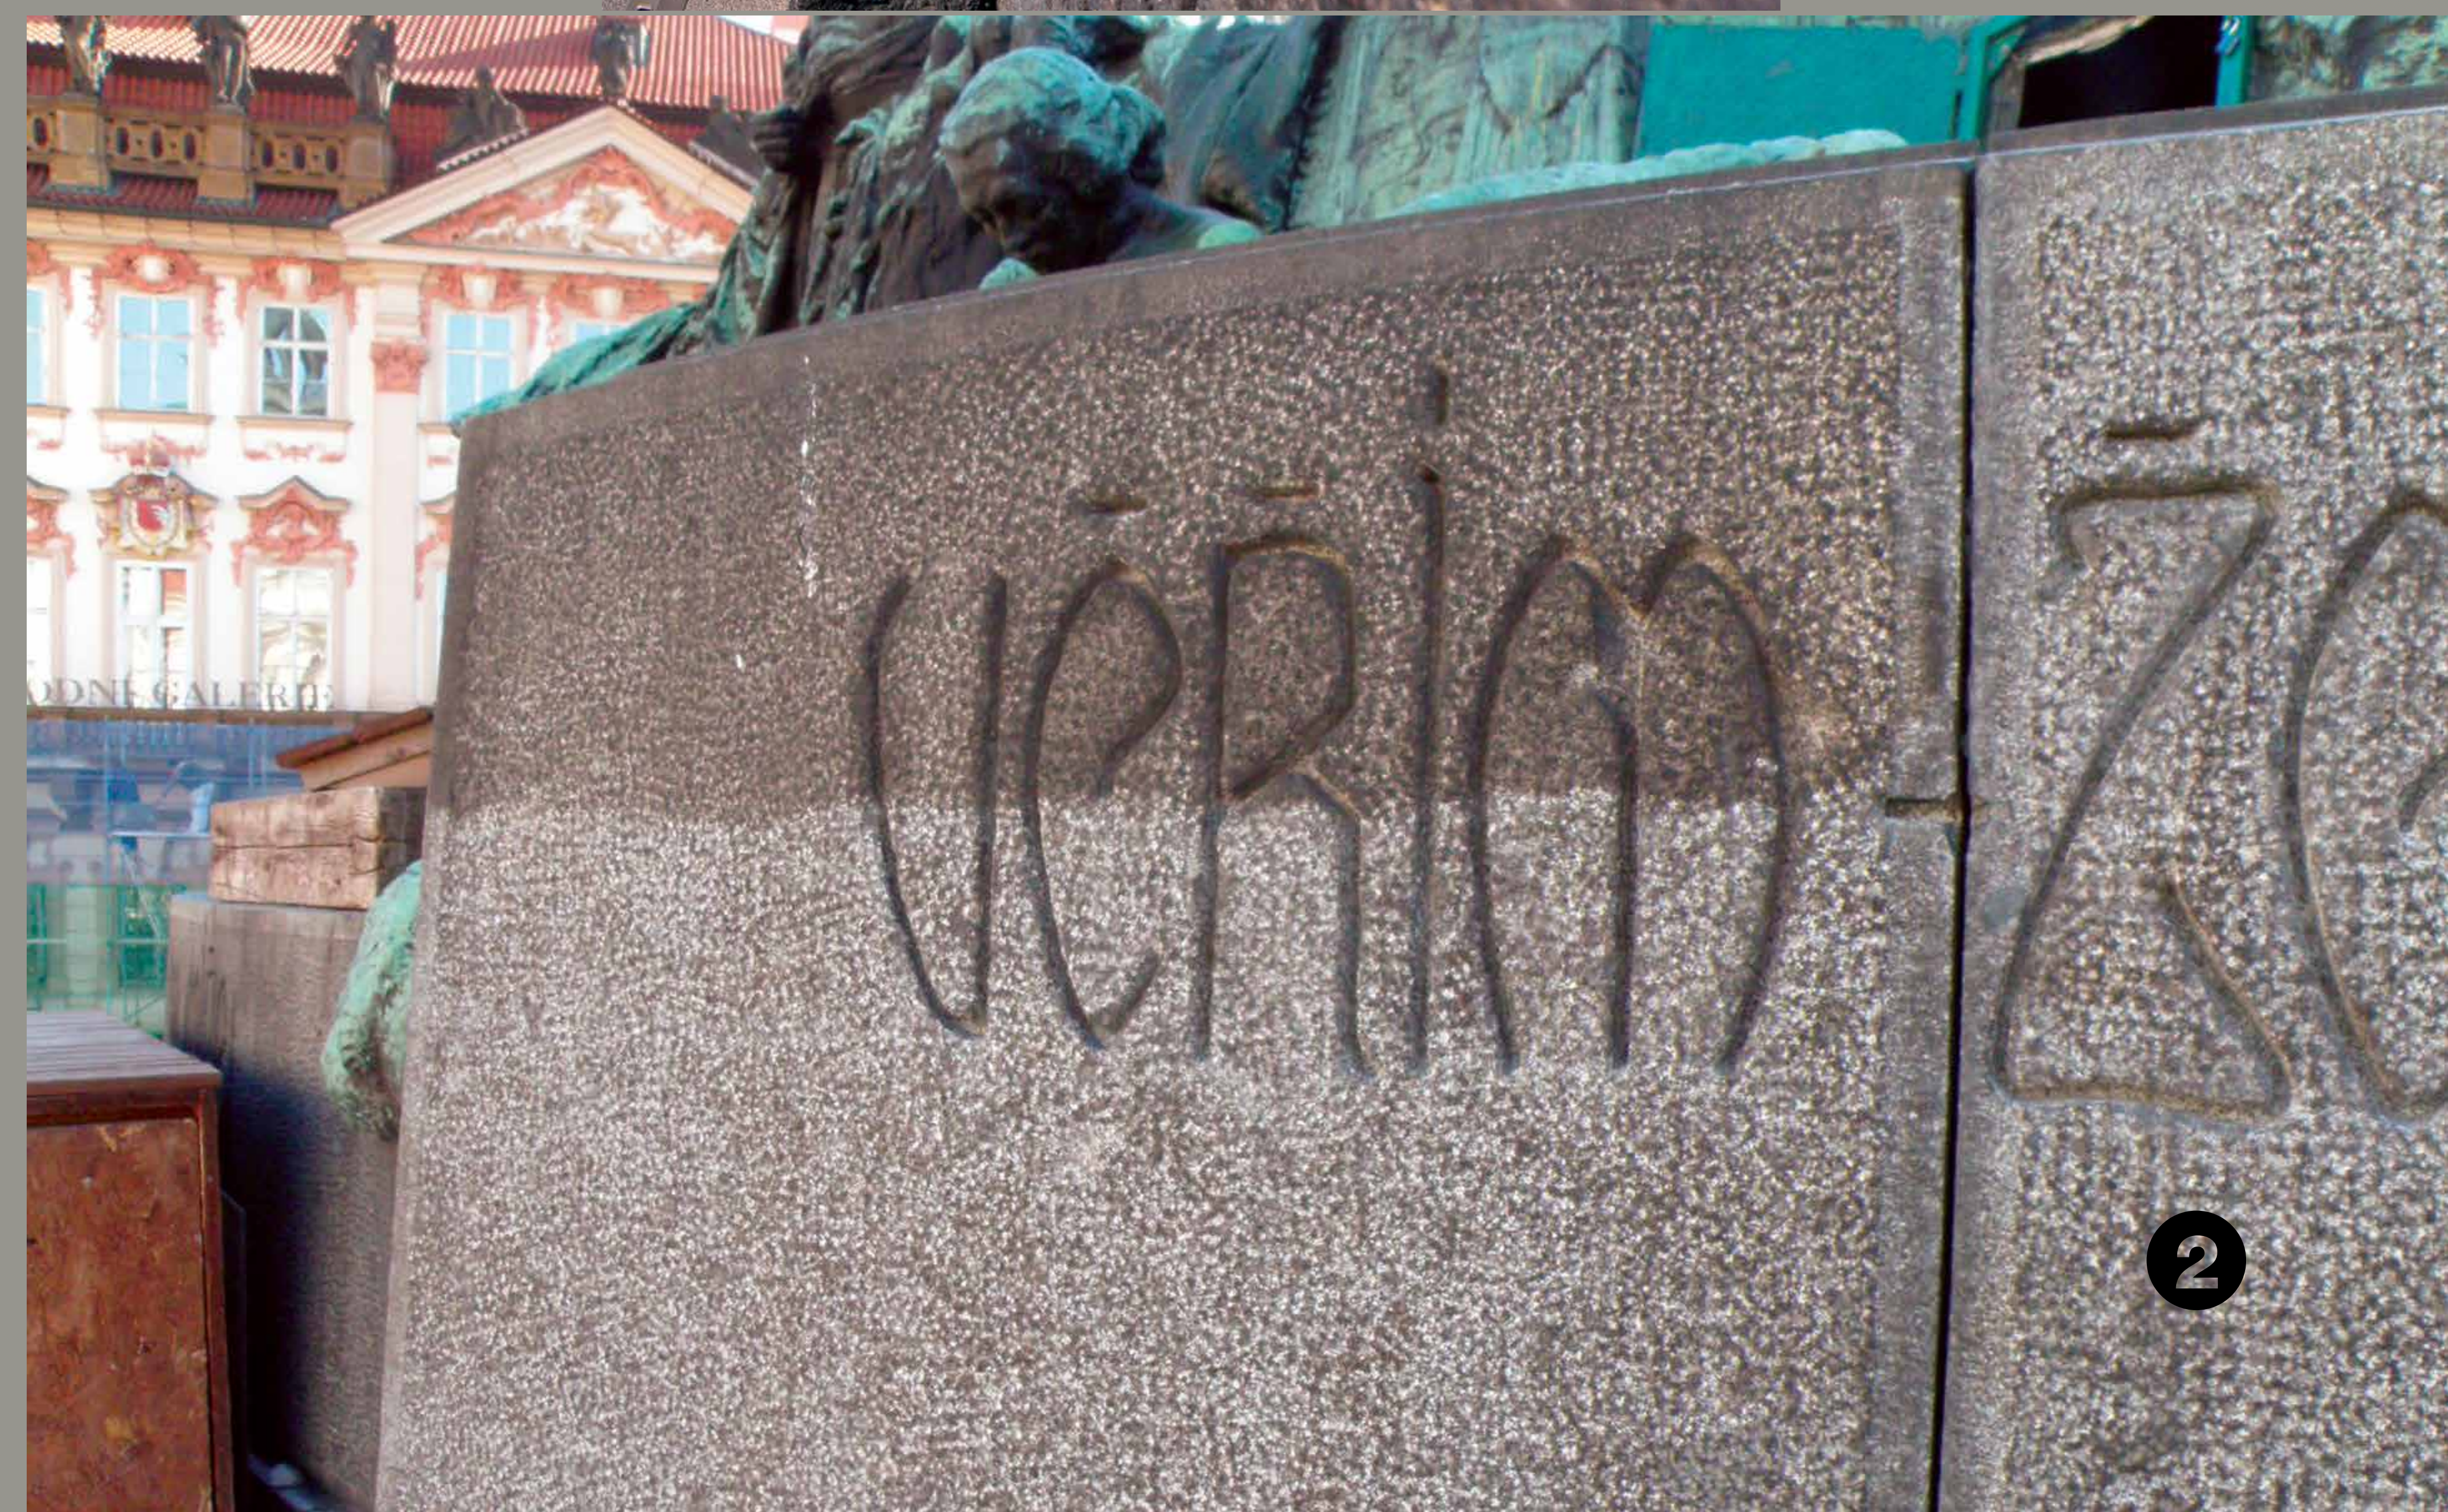
2 Část neočištěné plochy povrchu žuly byla během restaurování zanechaná pro srovnání rozdílů barevnosti podstavce před čištěním a po čištění

Celkové výtvarné řešení pomníku a jeho umístění do historického náměstí vyžaduje citlivý přístup při obnově povrchu. Důležité je zejména ošetření a míra očištění kamenných ploch, které musí zůstat v kontextu s historickou zástavbou. Běžně používaná technologie čištění povrchu otryskáváním abrazivy, bez možnosti přesné lokalizace ošetřovaného místa, vede buď k úplnému odstranění patiny, nebo k značně nerovnoměrným výsledkům celého čištění. Restaurátoři v souladu s odborným památkovým dozorem došli k názoru, že v případě Husova pomníku by bylo úplné odstranění patiny vyloženě nežádoucí. Potřebnou míru zachování patiny povrchu umožňují pouze speciální postupy čištění, který je časově náročný vzhledem k nutnosti používat pouze citlivé a přesné technologické nástroje s jemnou tryskou a s možností nastavení vyvíjeného tlaku.
