restaurátorská dokumentace  
-  
průzkum a záměr

**Apis**

**muž s býkem – Pražská tržnice**

## 1. Identifikace památky

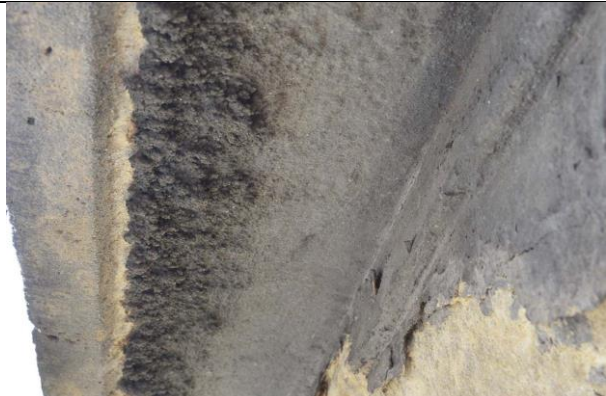
| Černé krusty | | |

| Černé krusty | | |
|---|---|---|
| Povrchové černo-šedé krusty | Vliv prostředí – dopad dešťové vody s kyselou reakcí | |

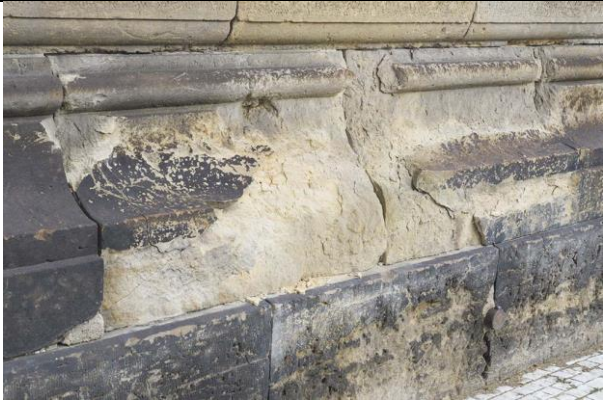
| Eroze kamene | | |

| Eroze kamene | | |
|---|---|---|
| Ztráta povrchové hmoty kamene | Zatékání dešťové vody do struktury kamene v kombinaci s uzavřením povrchu síranovou krustou, působení živých organismů, působení vodorozpustných solí | |

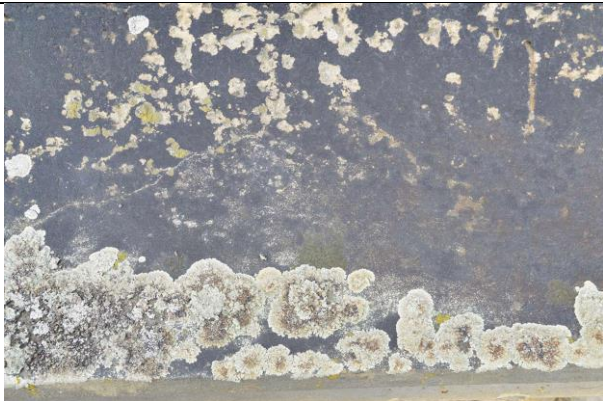
| Biologické napadení | | |

| Biologické napadení | | |
|---|---|---|
| Výskyt řas, lišejníků, mechů i vyšších rostlin | Znečištění povrchu kamene, vlhkost | |

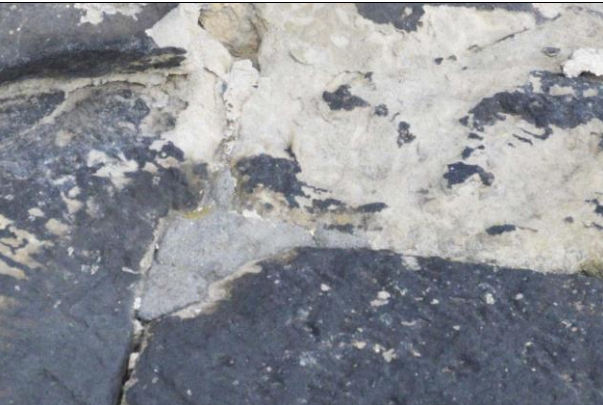
| Degradace tmelů | | |

| Degradace tmelů | | |
|---|---|---|
| Rozpad hmoty maltovin tvořících doplňky | Dlouhodobé vystavení maltovin (doplňků) povětrnostním vlivům a působení organismů | |

5. Odstranění degradovaných druhotných tmelů a spárování – Z pískovcového sousoší budou odstraněny veškeré degradované tmely a doplňky. Odstraňování doplňků musí být prováděno šetrně, aby nedocházelo k poškození originální hmoty. Případné kovové armatury z korodujících kovů musí být odstraněny a v případě potřeby nahrazeny armaturou z nerezivějící oceli či jiným inertním materiálem.

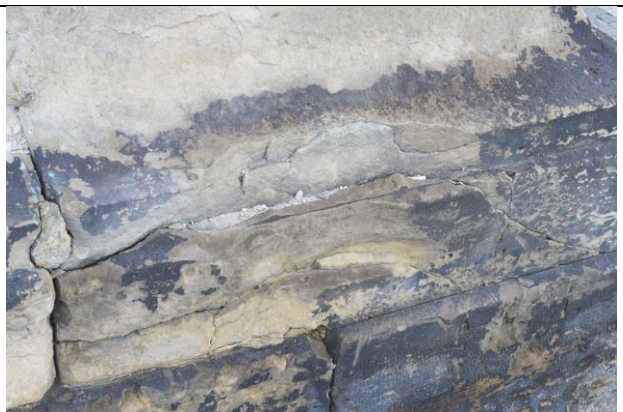
| Praskliny a trhliny | | |

| Praskliny a trhliny | | |
|---|---|---|
| Rozdělení hmoty kamene | Mechanické namáhání, strukturální vady materiálu | |

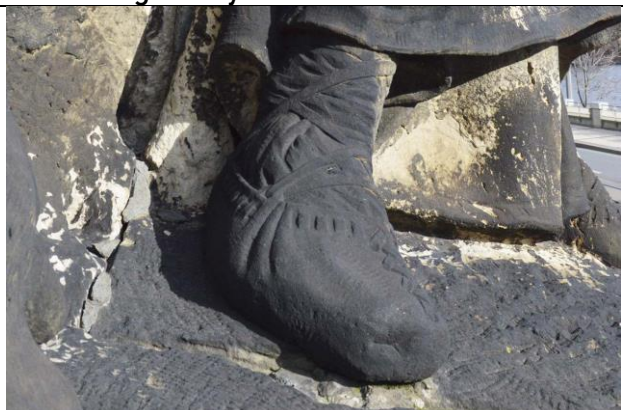
| Znečištění povrchu prachovými částicemi a organickým materiálem | | |

| Znečištění povrchu prachovými částicemi a organickým materiálem | | |
|---|---|---|
| Povrch kamene je pokryt tmavým povlakem | Spad poletavého prachu z ovzduší, trus ptactva, odumřelá organická hmota | |

4. Čištění povrchu – V této etapě budou z povrchu odstraněny nečistoty, prachové depozity, zbytky biologické hmoty a také krusty. Metody a prostředky k očištění budou zvoleny na základě zkoušek čištění. Nicméně lze předpokládat chemické čištění s použitím vody a následné lokální použití mikroabrazivní metody. Takto dojde k odstranění podstatné části nežádoucí hmoty z povrchu díla a zlepšení paropropustných vlastností povrchu kamene. Důsledkem tohoto procesu by mělo být také zlepšení estetické kvality sousoší, resp. zesvětlení povrchu sousoší.

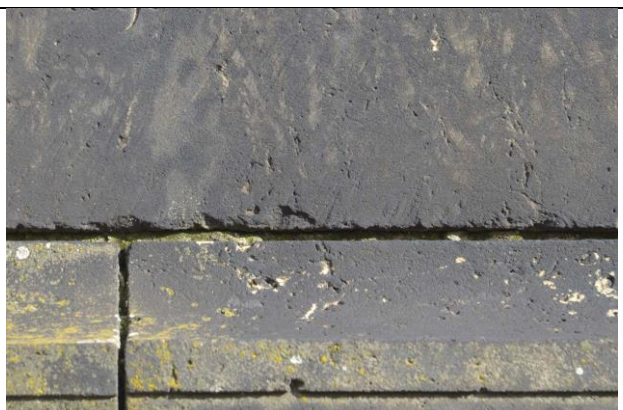
| Degradace spárování | | |

| Degradace spárování | | |
|---|---|---|
| Rozpad hmoty spárování, absence spárovací hmoty | Dlouhodobé vystavení spárovací hmoty povětrnostním vlivům a působení organismů | |

Po dokončení sochařské rekonstrukce, včetně opracování povrchu doplňků, bude provedeno tmelení spár bloků pískovce.

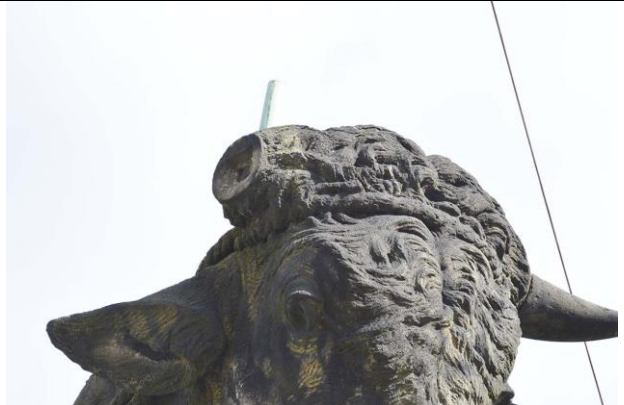
| Absence částí modelace | | |

| Absence částí modelace | | |
|---|---|---|
| Ztráta původní hmoty sochařského díla | Mechanická poškození, vandalismus | |

1. Plastická rekonstrukce – Po případné technologické přestávce konsolidačního procesu, bude přistoupeno k plastické rekonstrukci. Rekonstrukce musí respektovat slohovost výtvarného díla, tvarosloví, a při rekonstrukcích vycházet z historických fotografií či analogie obdobných děl. Materiálem nanášených doplňků bude minerální maltovina se zastoupením křemenných zrn různé frakce, tak aby došlo k napodobení pískovce použitého na sousoších. Pojivá složka maltoviny by měla být tvořena bílým portlandským cementem, přírodně hydraulickým vápnem a akrylátovou disperzí. Obsah pojivých látek musí být dávkován tak, aby výsledný produkt neměl vyšší pevnost, než

V procesu rekonstrukcí bude třeba zvážit, zdali nebude vhodnější u vybraných doplňků zvolit odlišnou technologii výroby. Některé čnící odlámané části díla, např. roh býka, by snad bylo lépe vytvořit jako výdusky v umělém kameni, pro jeho lepší mechanické vlastnosti.

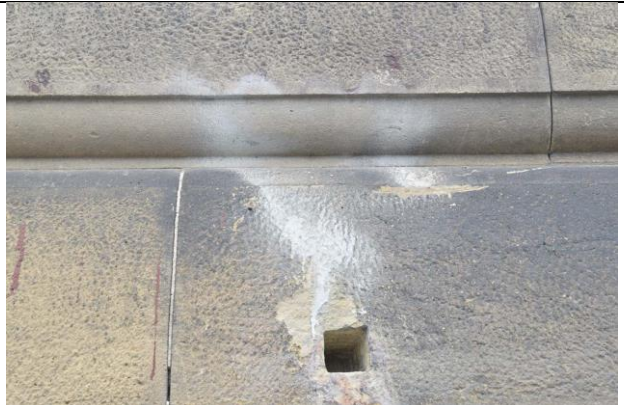
| Potřísnění povrchu nátěrovou hmotou | | |

| Potřísnění povrchu nátěrovou hmotou | | |
|---|---|---|
| potřísnění kamene nátěrovou hmotou | Nedbalé provádění povrchových úprav původního oplocení | |

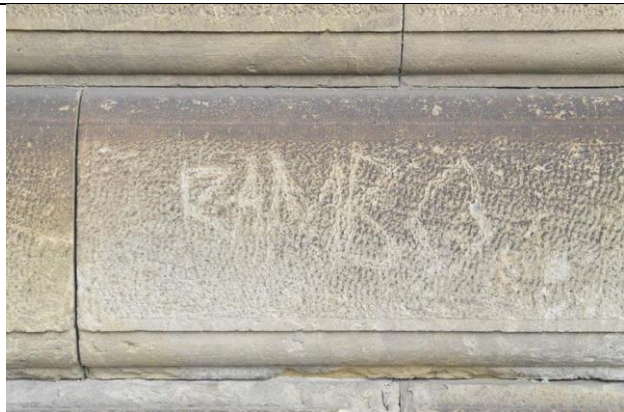
| Graffiti | | |

| Graffiti | | |
|---|---|---|
| Ryté nápisy v povrchu kamene | vandalismus | |

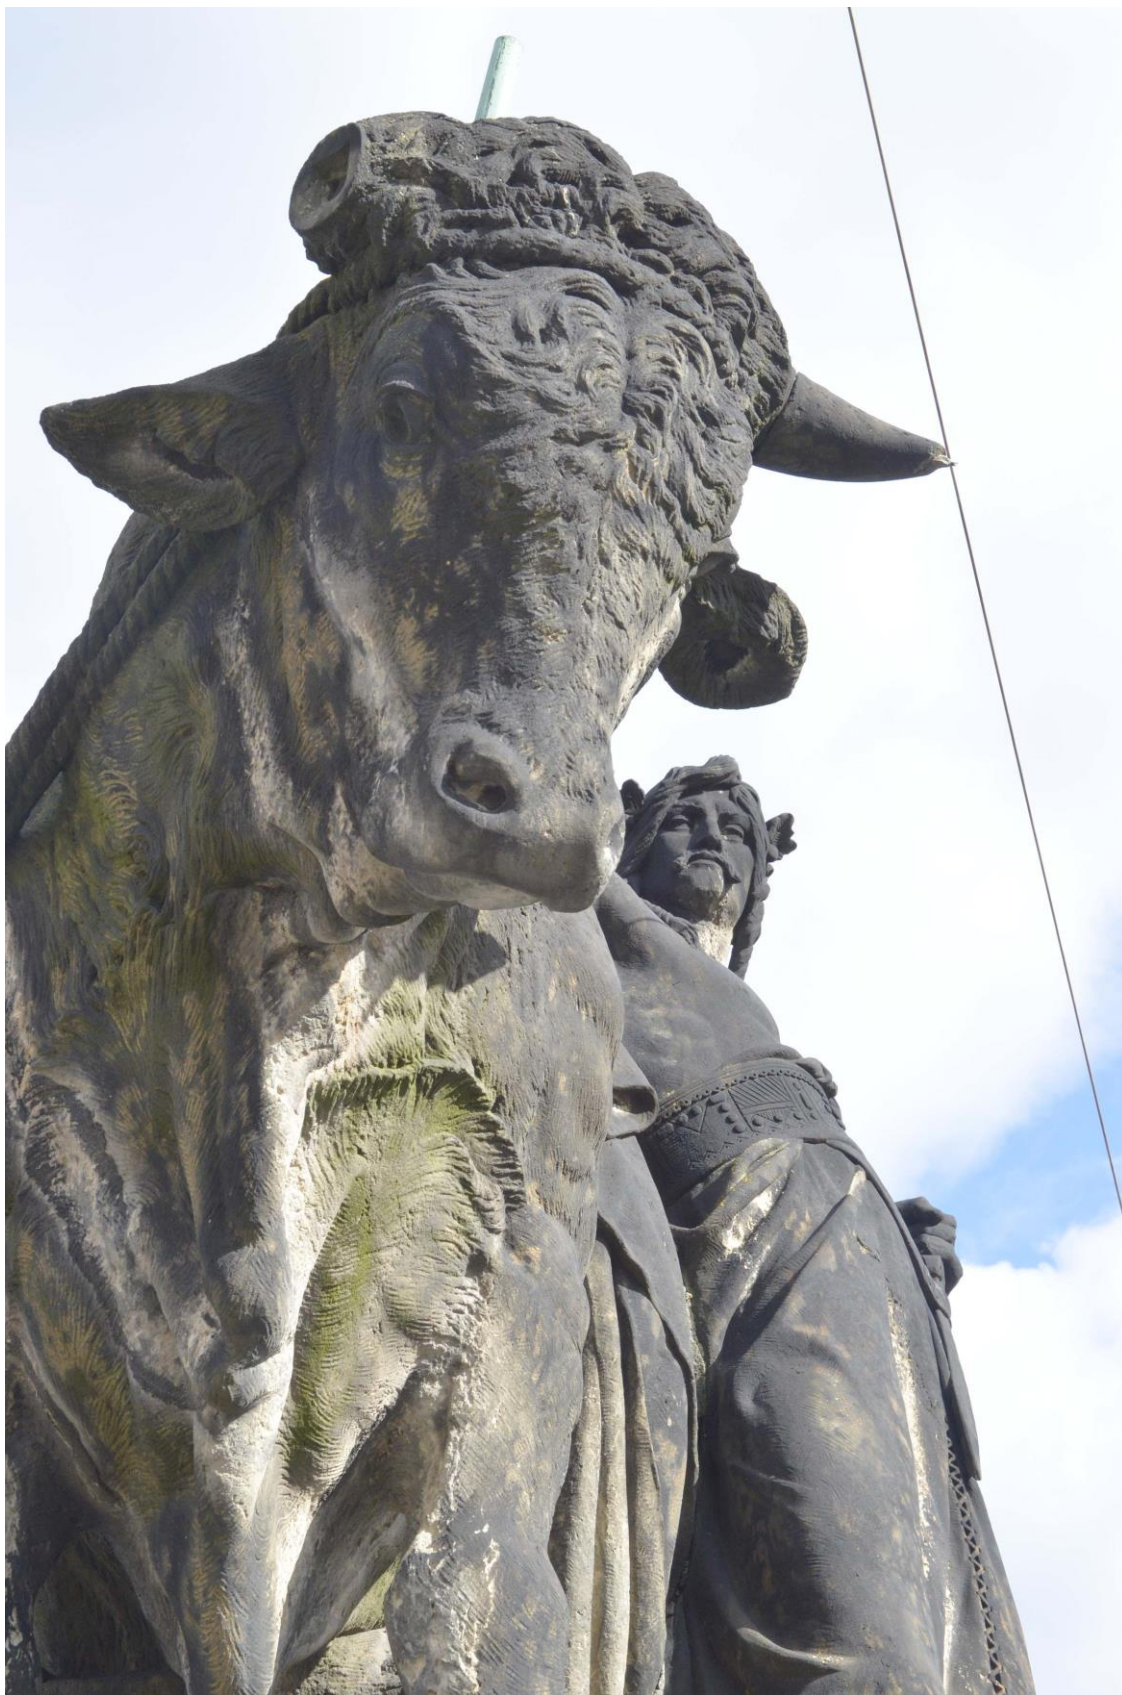
5. detail býčí hlavy bez jednoho rohu a postava muže

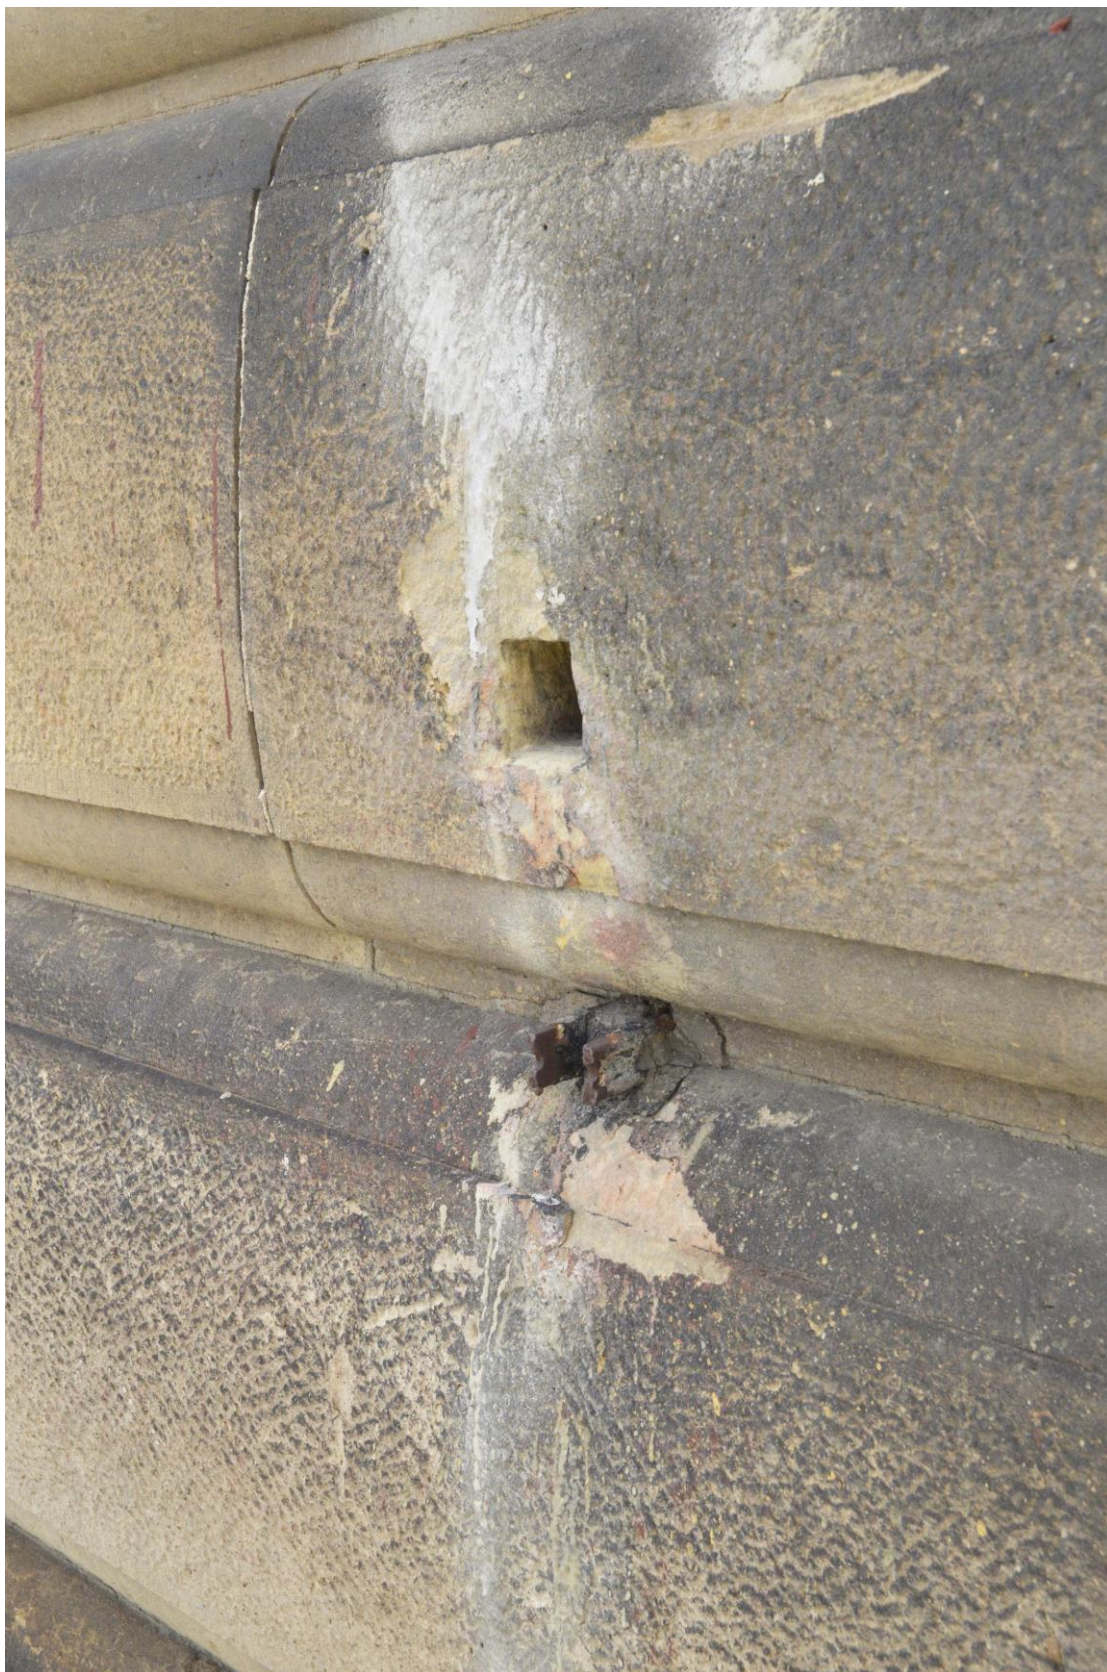
6. pozůstatky po uchycení původního oplocení, skvrny po nátěrových hmotách

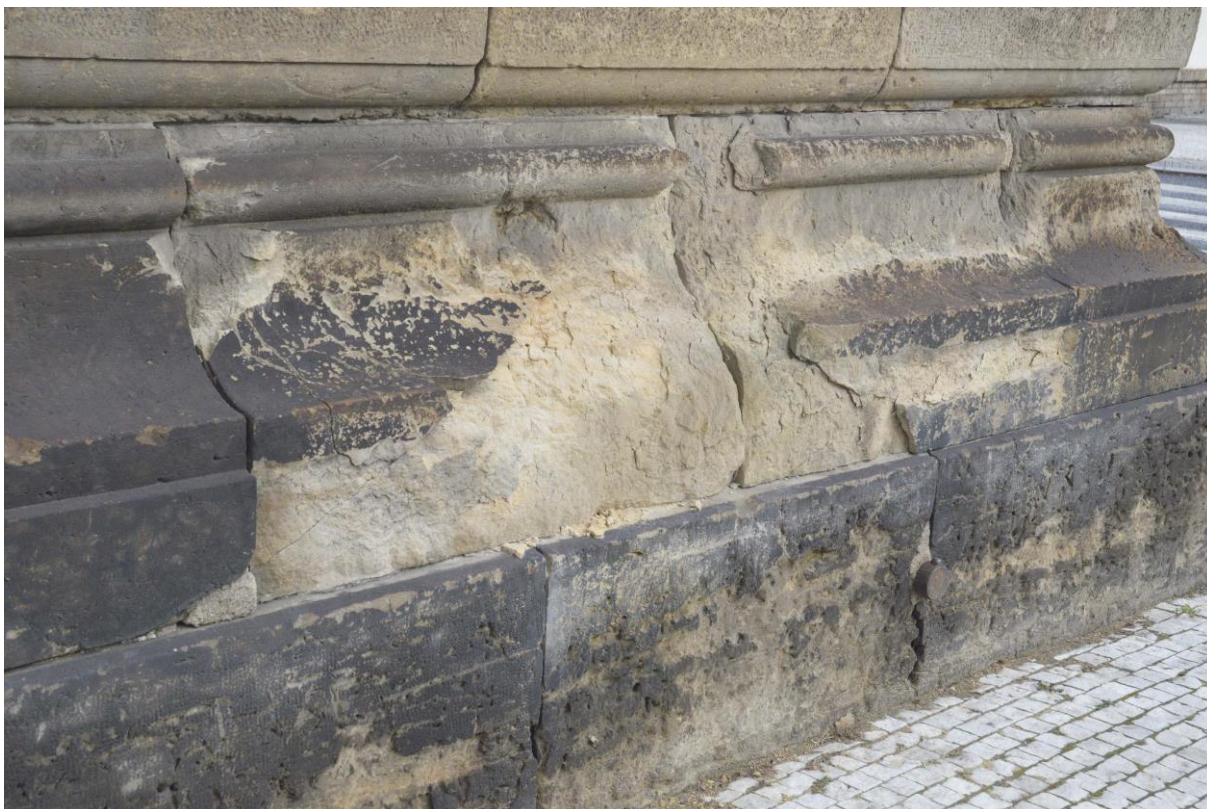
7. eroze kamene na soklové části podstavce

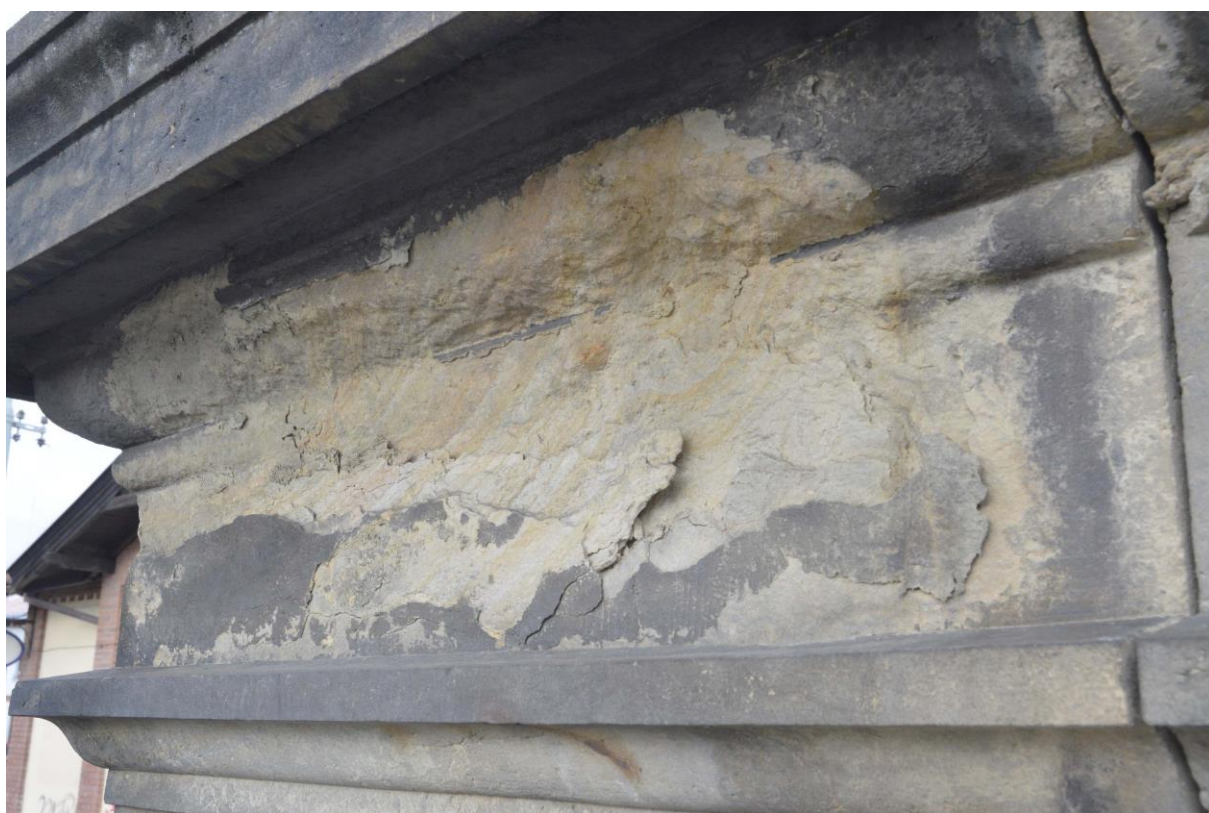
8. eroze kamene pod hlavní římsou podstavce

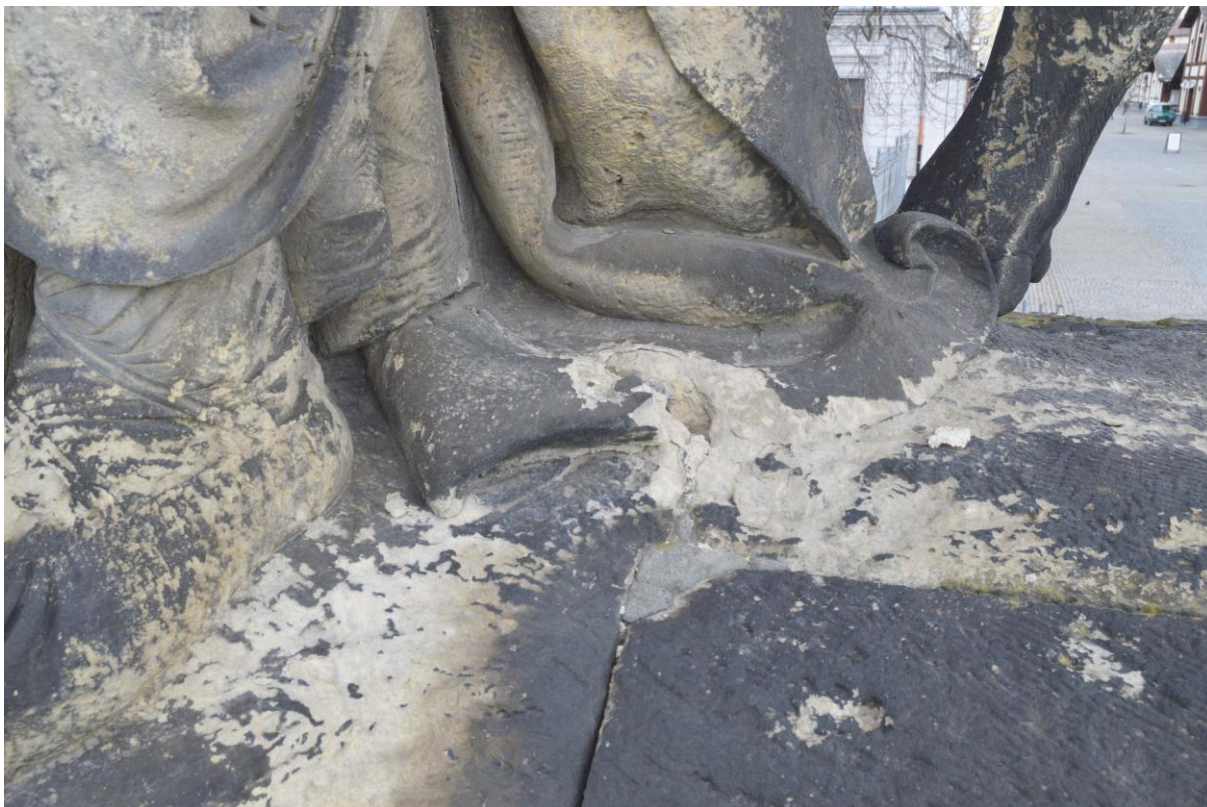
9. detail plintu s poškozenou draperií a spárováním

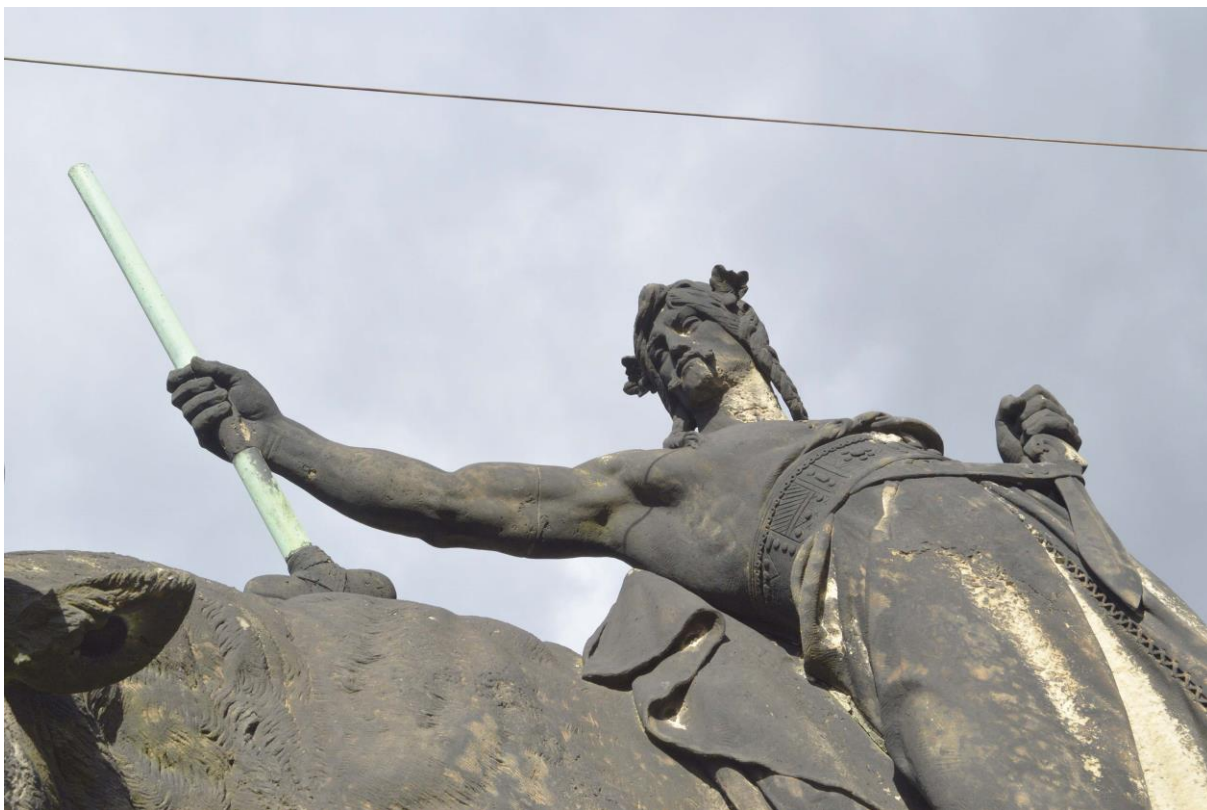
Bronzová rukojeť je složena ze dvou dílů. Estetická kvalita prvku je dobrá. Je však otázkou v jakém stavu jsou spojovací prvky, či jiné vnitřní konstrukce. Bude tedy nutné provést revizi předmětu osobou s oprávněním pro restaurování bronzových prvků.

10. detail postavy muže s bronzovými prvky

7. Konzervace bronzového prvku – Bronzová rukojeť palice bude konzervována. Bude provedena revize vnitřních spojů.

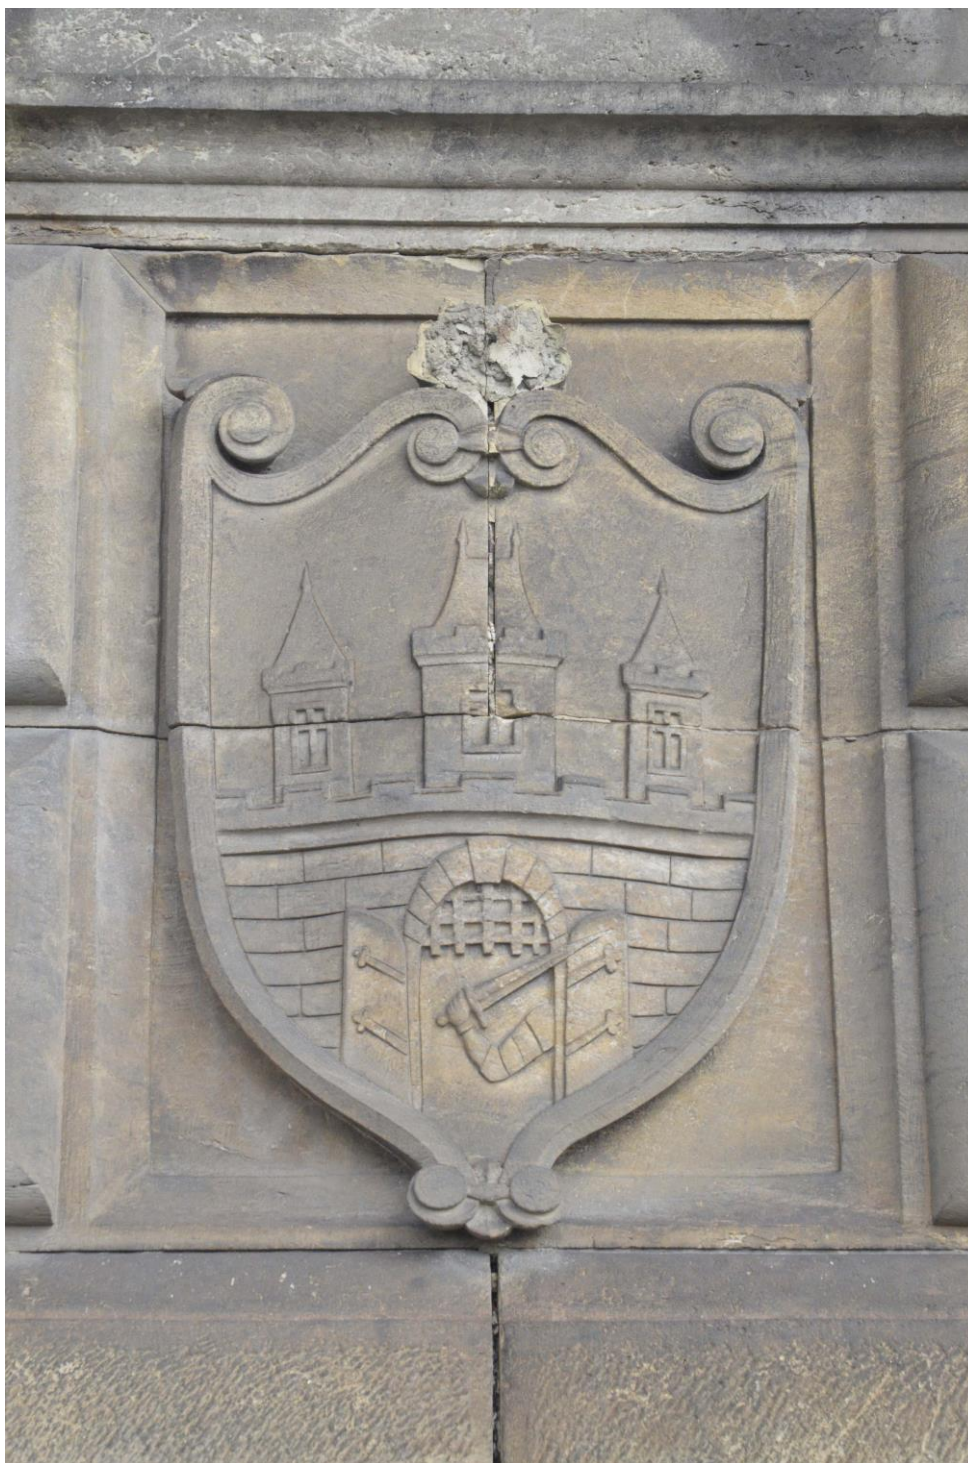
11. městský znak se ztraceným klenotem
