RESTAURÁTORSKÝ ZÁMĚR A PRŮZKUM

# Kamenná socha sv. Václava na Karlově mostě

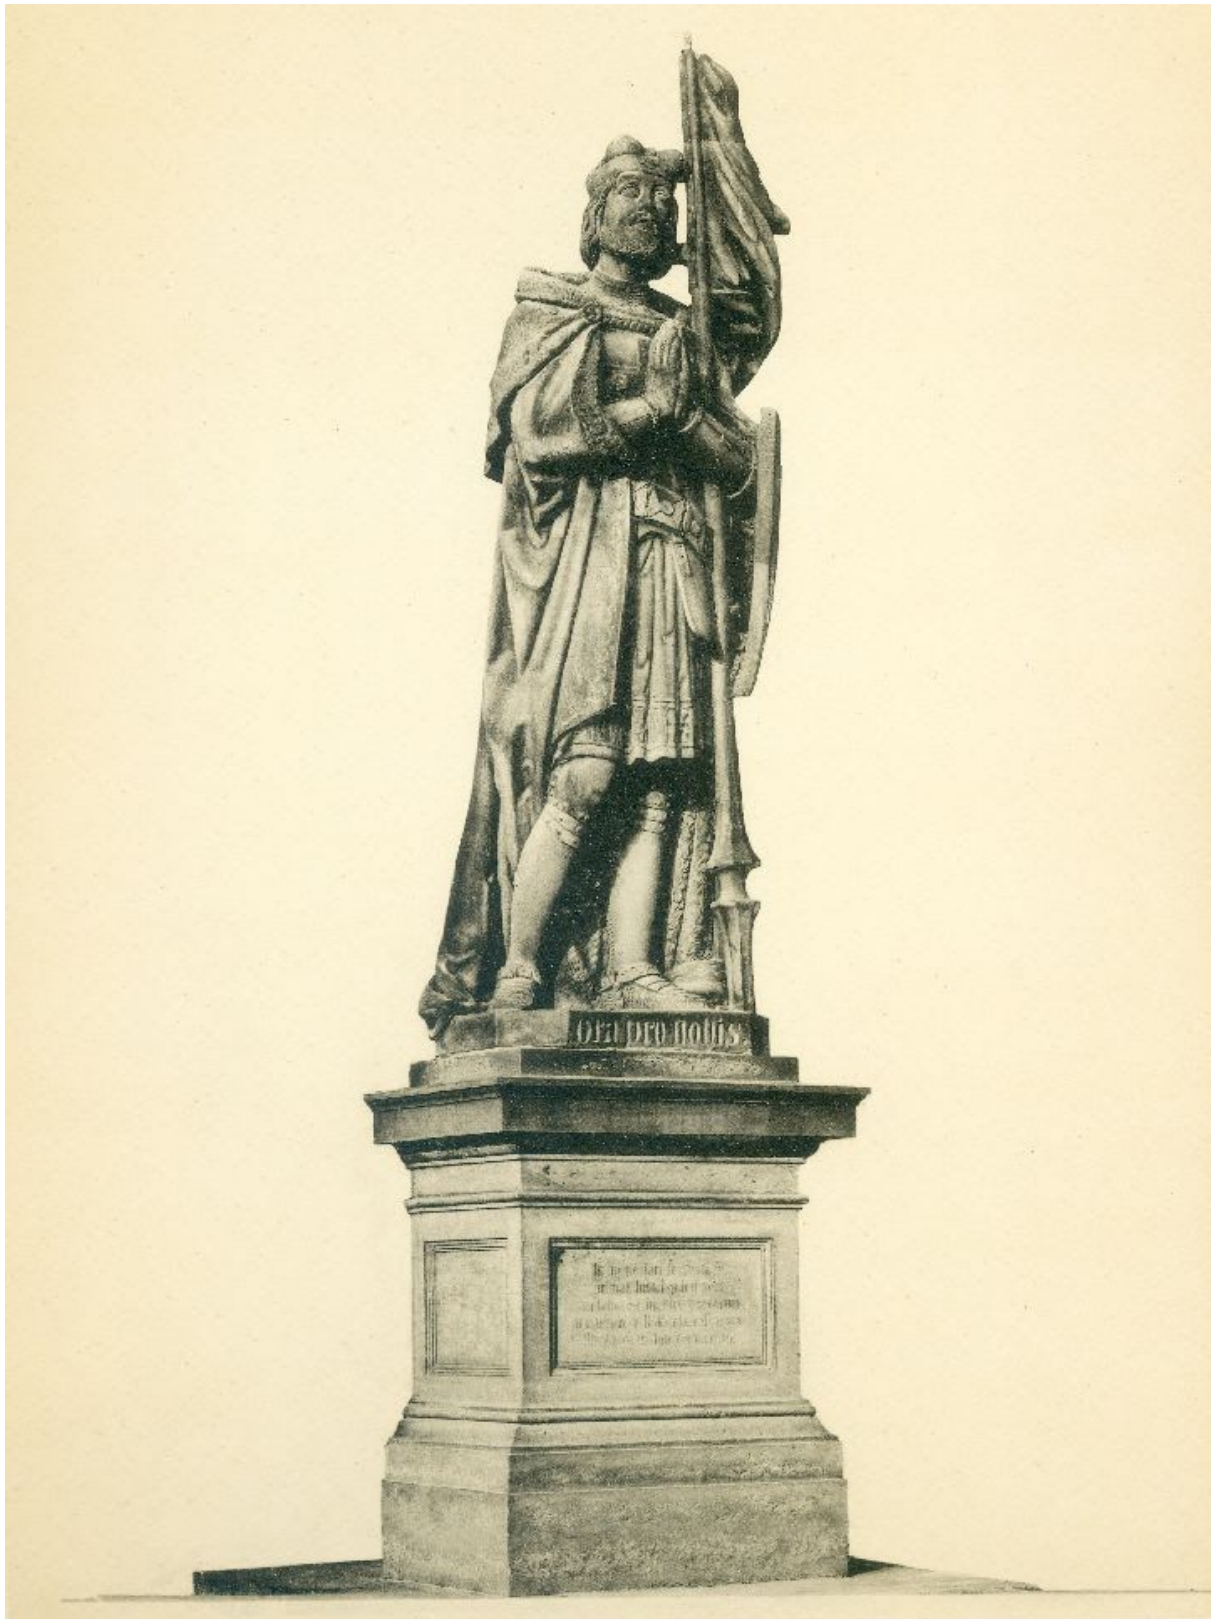
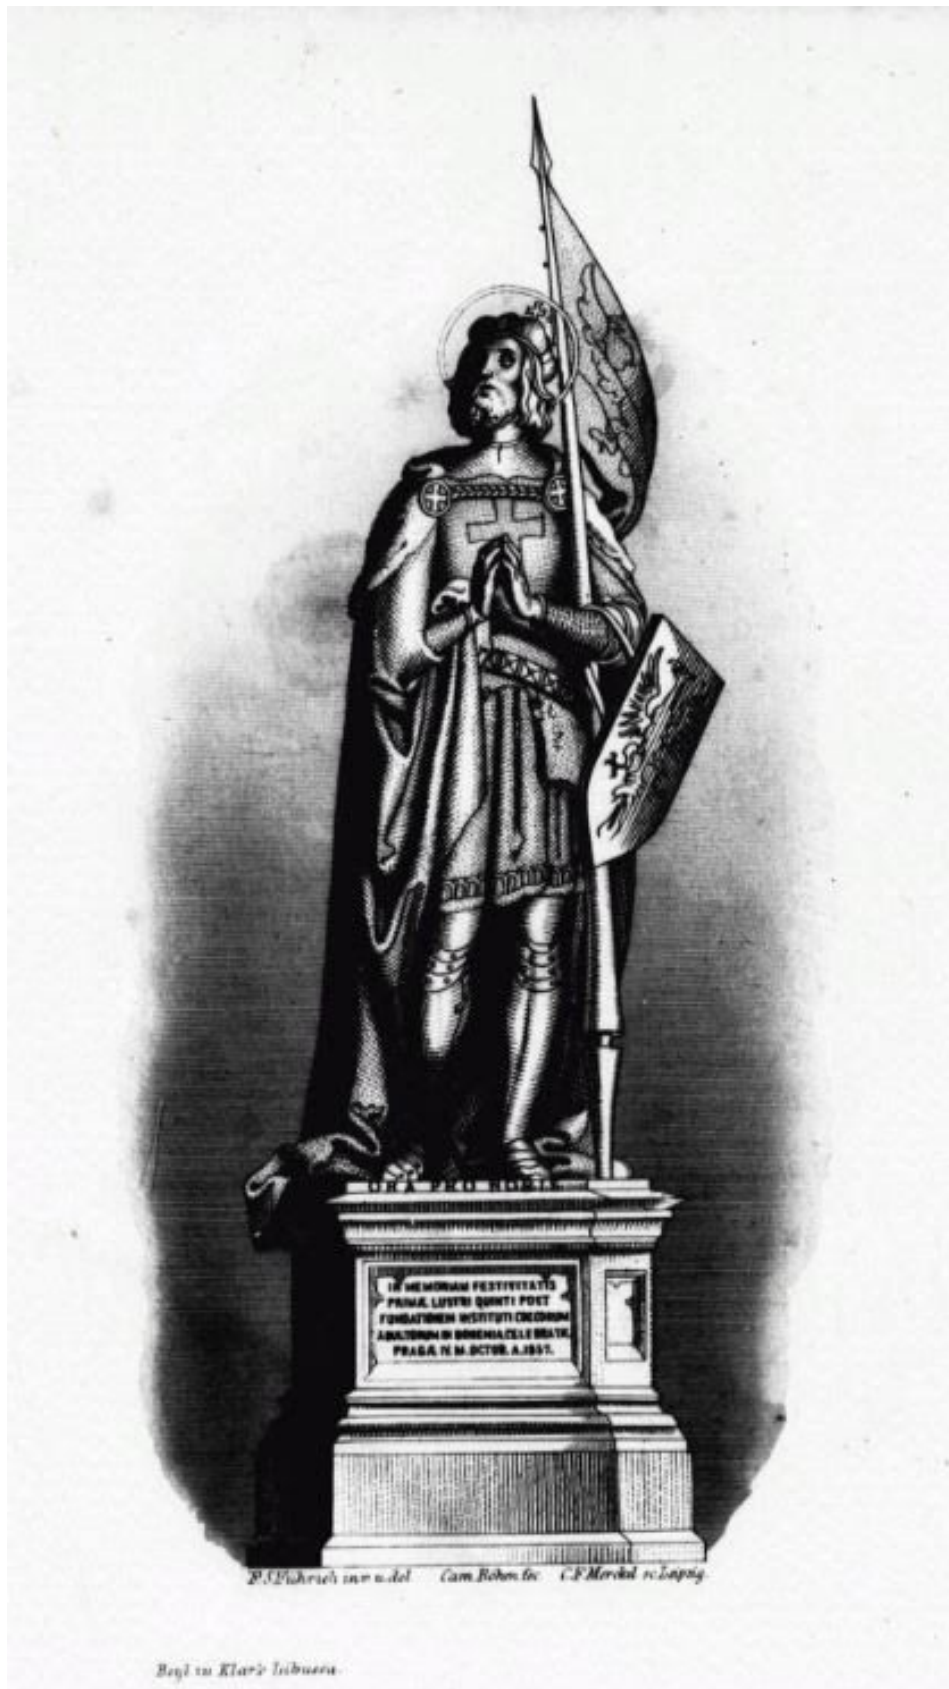
Návrh sochy sv. Václava pro Karlův most od Josefa Führicha (August Anton Glückselig: Das Standbild St. Wenzels auf der Karlbrücke in Prag, Libussa 1859)

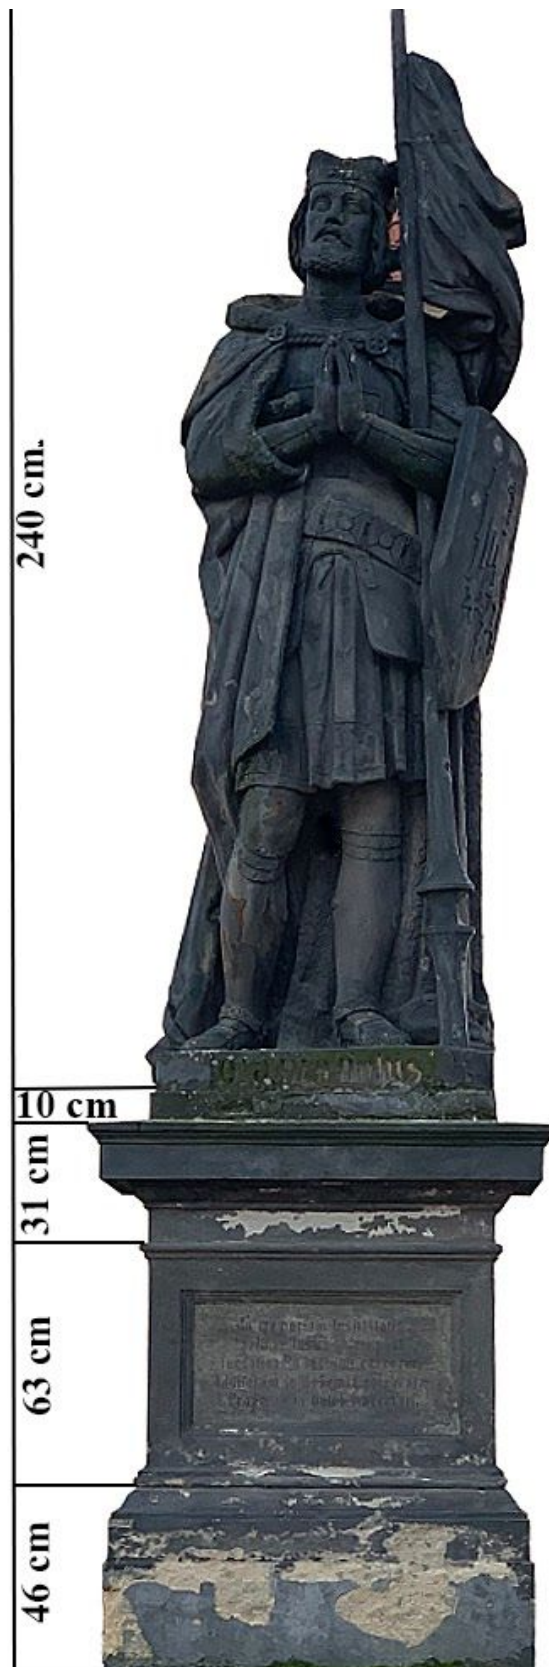
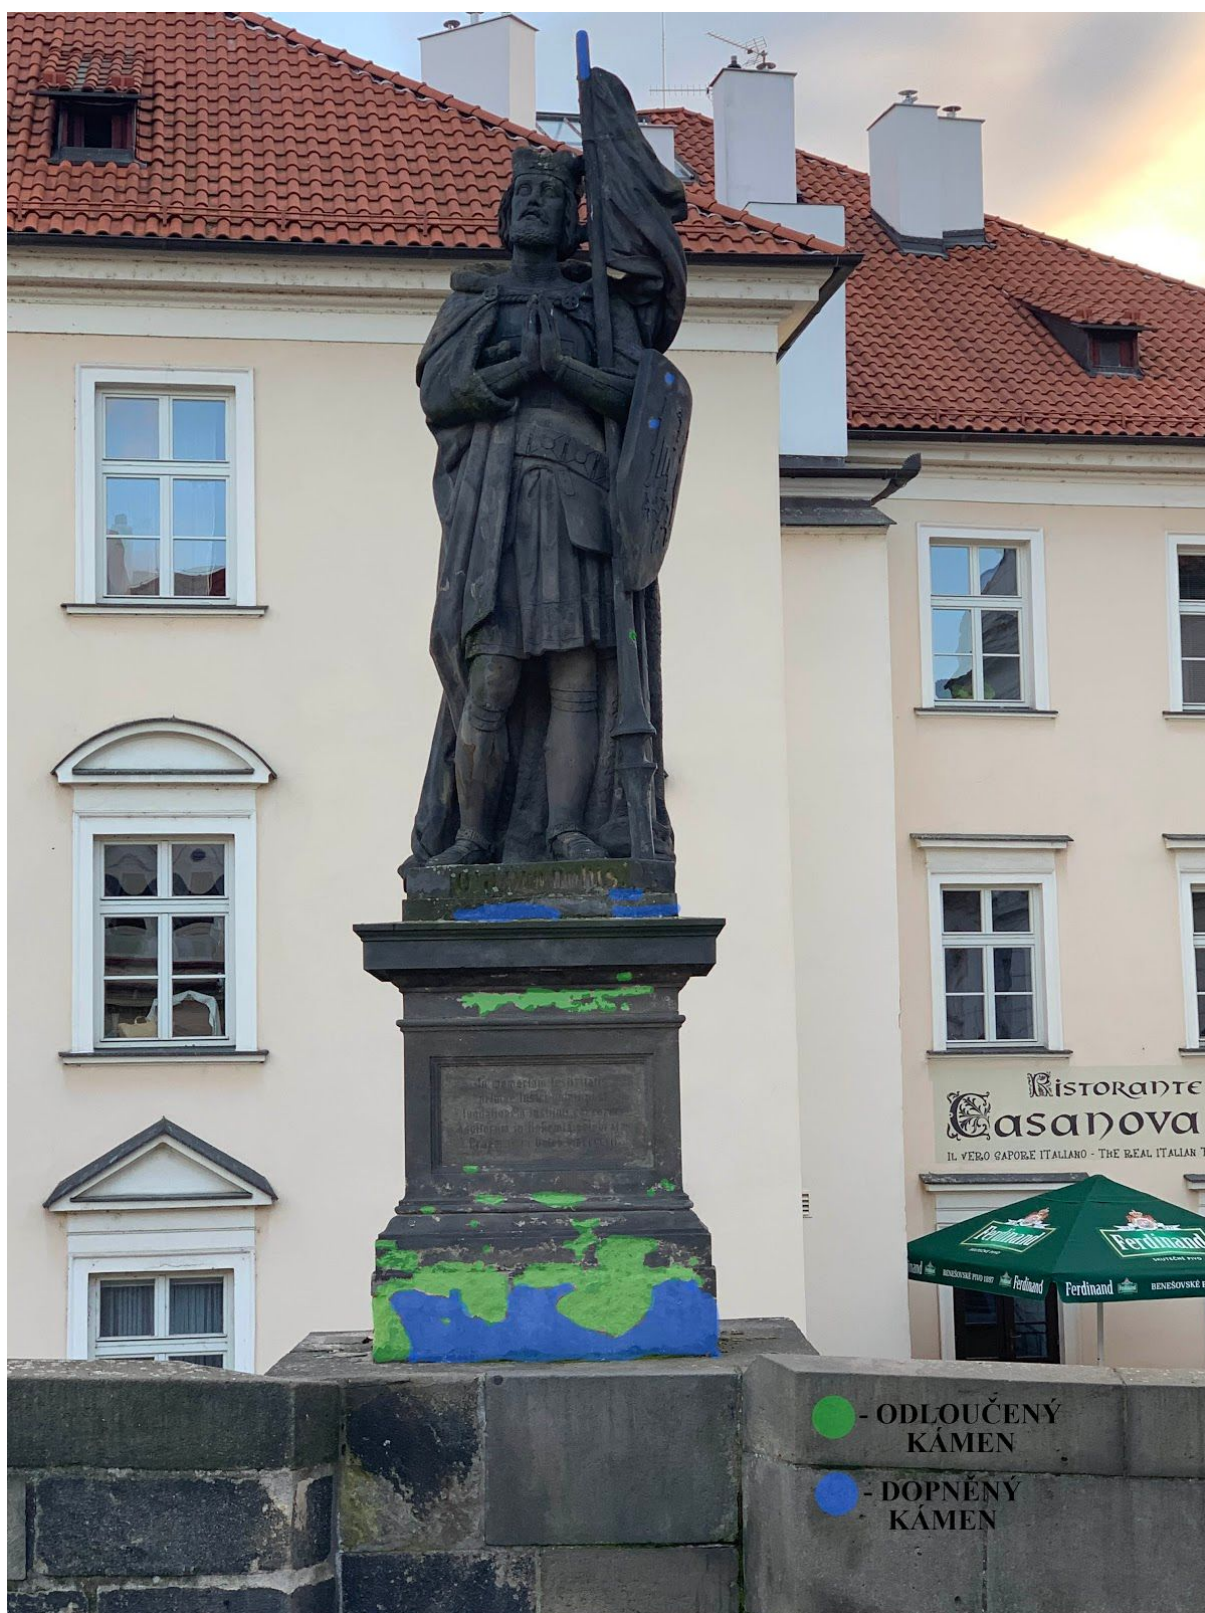
## 8. Grafická dokumentace

Druh poškození a povrchové doplnění je obdobné ze všech stran sochy
