Předběžný restaurátorský záměr

Sousoší Piety od Emanuela Maxe na Karlově mostě

Předběžný restaurátorský záměr
Sousoší Piety od Emanuela Maxe na Karlově mostě v Praze

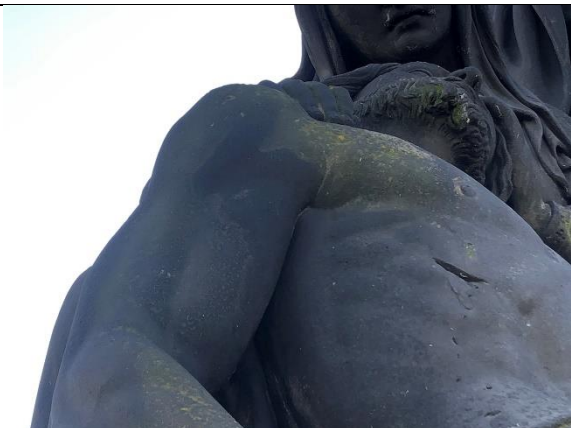
Černá patina a znečištění		
Projev poškození	Pravděpodobná příčina

Tmavá – černá patina a znečištění	Vliv životního prostředí – exhalace a zplodin z ovzduší, přirozená patina-barevná přeměna materiálu, obecně vzniklá přírodním nebo umělým stárnutím materiálu.

b. Odstranění či ztenčení černé patiny a znečištění z ovzduší

Budou vyzkoušeny chemické čističe určené na odstranění černých nánosů na pískovci.

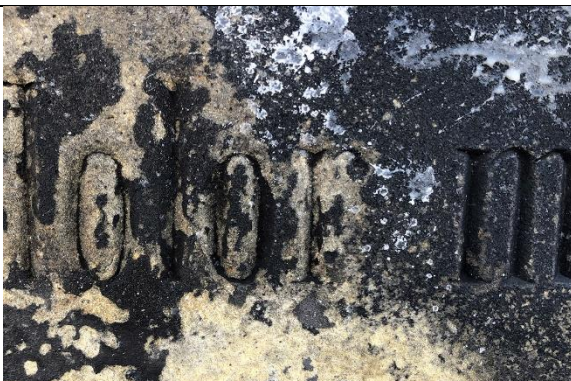
Potrísnění voskem		
Projev poškození	Pravděpodobná příčina

Oddělující se zrna pískovce, tvořící hrubou vymletou strukturu. Rozpad hmoty minerálních tmelů	Vandalismus

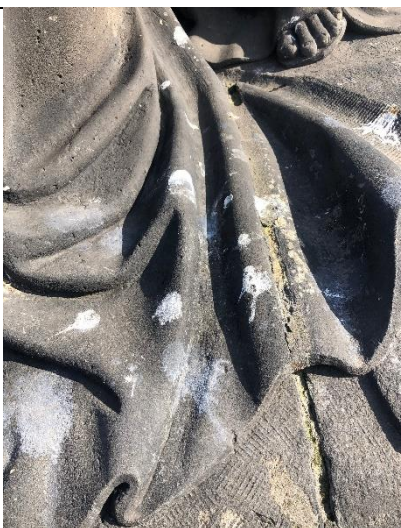
Znečištění ptačím trusem		
Projev poškození	Pravděpodobná příčina

Znečištění holubím trusem	exteriérové podmínky

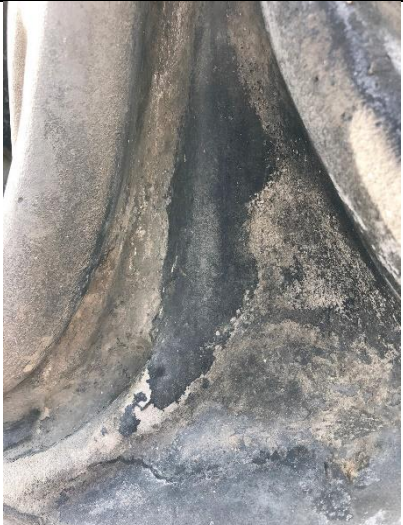
Krusty		
Projev poškození	Pravděpodobná příčina	
tmavé pravděpodobně sádrovcové krusty	Zatékání srážkové vody s kyselým PH vyplavuje z kamene např. CaCO_3 , které se deponují v místech chráněných vůči přímému zatékání vody. (tzv. dešťové stíny), kde se chemickou reakcí tvoří sádrovcová krusta.

c. Odstranění sádrovcových krust

Bude vyzkoušeno odstranění či ztenčení krust chemickou cestou pomocí zábalu hydrogenuhličitanu amonného. Dále pak mechanické čištění pomocí laseru a mikroabrasivními metodami.

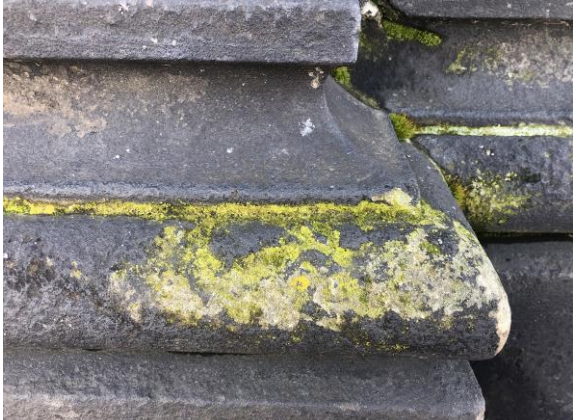
Biologická kolonizace		
Projev poškození	Pravděpodobná příčina	
změna barevnosti a struktury povrchu, biologická kolonizace zastoupena řasou a lišejníky a mechem	Zvýšená vlhkost a nálety organické hmoty vytváří dobré podmínky pro život řas a lišejníků.

a. Odstranění biologické kolonizace

Na povrchu sousoší musí být zlikvidováno biologické napadení. Likvidace bude provedena prostředkem s biocidními účinky. Následně po odumření bude biologická hmota mechanicky odstraněna.

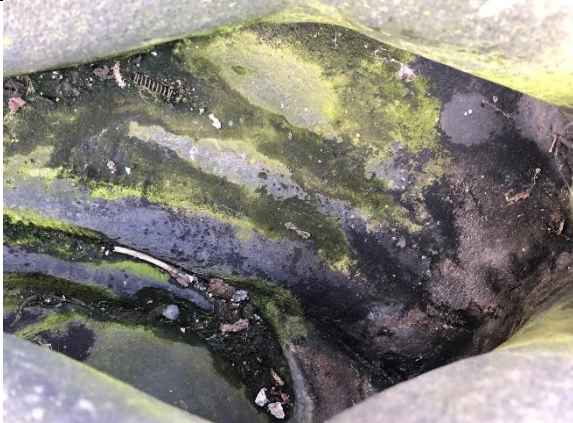
Depozity prachu a biologického masy v kombinaci s krustou		
Projev poškození	Pravděpodobná příčina	
usazené vrstvy biologické masy a jiných nečistot v kombinaci s krustou	zatékání dešťové vody v kombinaci se vztlínající vlhkostí, letitá expozice povětrnostním vlivům

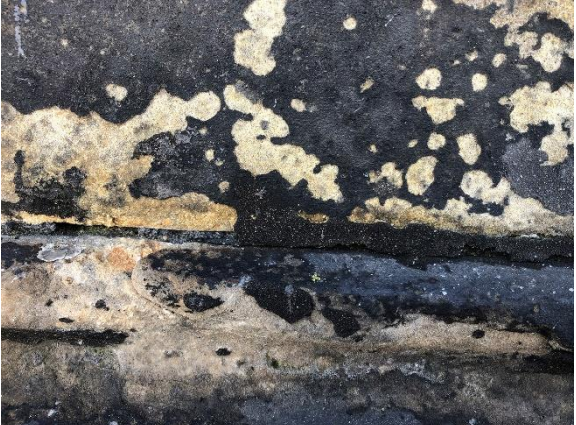
Lokální zvětvávání kamene		
Projev poškození	Pravděpodobná příčina

oddělující se zrna pískovce, tvořící hrubou vymletou strukturu, rozpad hmoty minerálních tmelů	zatékání dešťové vody v kombinaci se vztlínající vlhkostí, letitá expozice povětrnostním vlivům, zpevňování kamene vodním sklem v minulosti

V lokálně erozí nejvíce narušených plochách kamene, včetně narušeného pískovce kolem degradovaných tmelů, bude provedena konsolidace prostředkem s obsahem organokřemičitanů. Důsledkem tohoto zajištění je předpokládáno minimalizování následných ztrát hmoty kamene při etapách čištění.

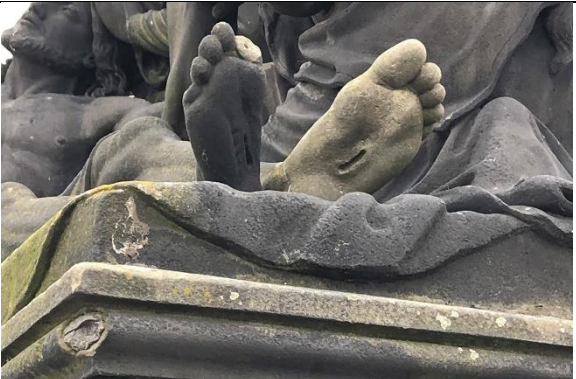
Mechanická poškození		
Projev poškození	Pravděpodobná příčina

Na soklové části je povrch kamene zejména na jeho levé straně poškrábán a popsán nápisy od vandalů. Mechanická poškození jsou vzhledem k rozměrům sousoší poměrně drobná. Chybí jen částí římsy v soklové části a palec u pravého chodidla figury Krista.

odlomené hrany a palec u nohy Krista.	lidský faktor

1 Sochařská rekonstrukce a plastická retuš

Po případné technologické přestávce konsolidačního procesu, bude přistoupeno k plastické rekonstrukci. Míra doplnění chybějících částí památky bude konzultována na kontrolních dnech. Rekonstrukce musí respektovat slohovost výtvarného díla, tvarosloví, a při rekonstrukcích čerpat z historických fotografií, popř. analogie děl. Materiálem nanášených doplňků bude minerální maltovina se zastoupením křemenných zrn různé frakce, tak aby došlo k napodobení pískovce použitého na sousoších. Pojivá složka maltoviny bude tvořena bílým portlandským cementem s malým přídatkem zředěné akrylátové disperze. Obsah pojivých látek musí být dávkován tak, aby výsledný produkt neměl vyšší pevnost, než originální kámen a měl podobné paropropustné vlastnosti. Maltovina bude probarvena k napodobě barevnosti povrchu kamene minerálními pigmenty. Před započítím rekonstrukčního zásahu by měl být vytvořeny vzorky tmelů.

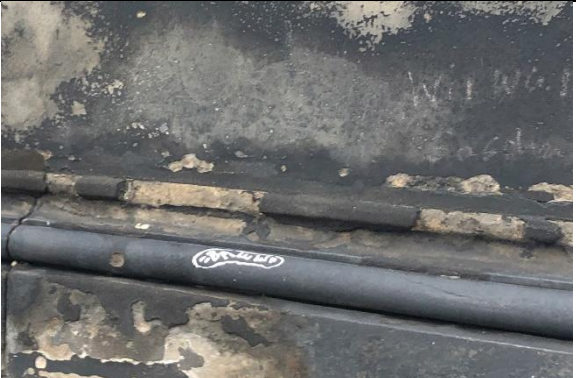
Nápisy a poškrábání povrchu		
Projev poškození	Pravděpodobná příčina

nápisy a poškrábání povrchu	lidský faktor

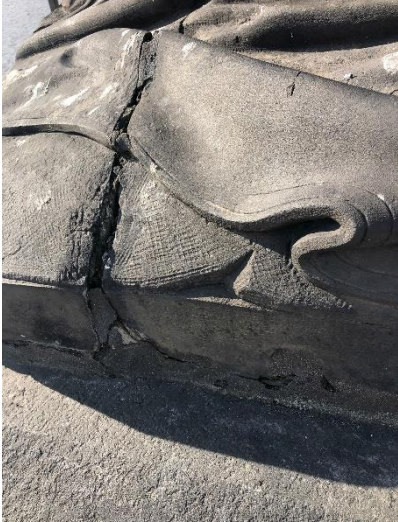
Degradace spárování		
Projev poškození	Pravděpodobná příčina

Spárování kamenořezu je degradované a místy pokryto řasou a mechem.

dožilé spárování	degradace materiálu

2 Obnova spárování kamenožezu

Po dokončení sochařské rekonstrukce, včetně opracování povrchu doplňků, bude provedeno tmelení spár bloků pískovce. Spárovací hmota by měla být výrazně měkčí a jemnější než materiál umělého kamene pro doplňky. Barvu by měla mít o odstín světlejší než vyčištění povrch kamene.

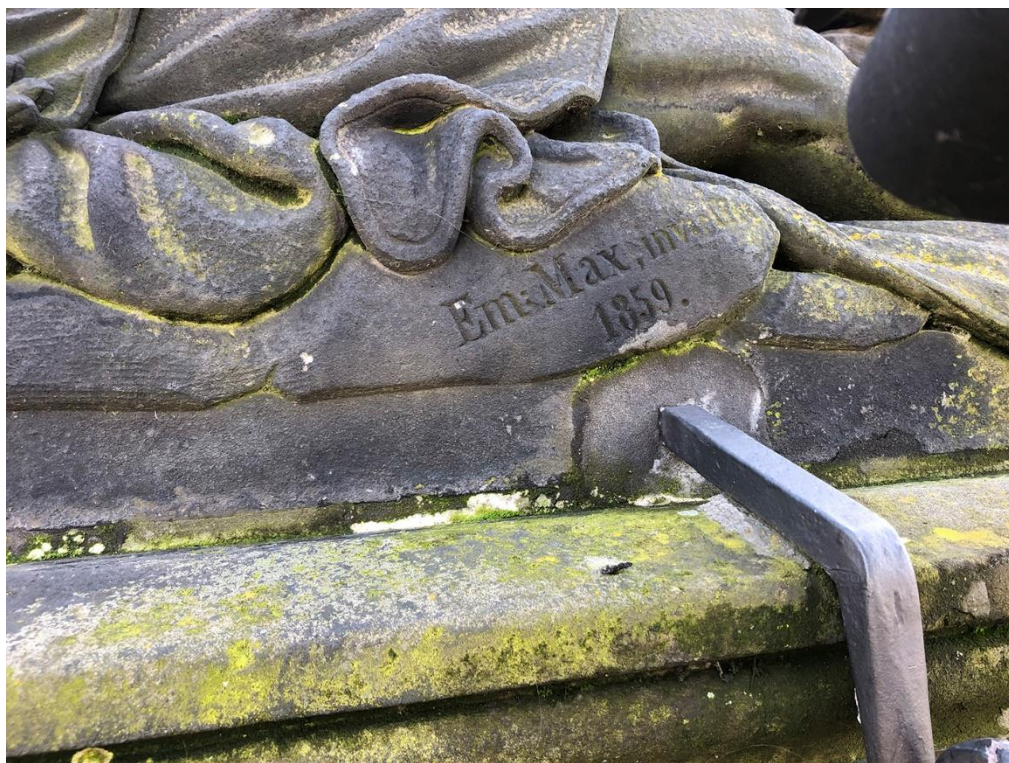
Sousoší Piety od Emanuela Maxe na Karlově mostě, detail uchycení kovové lucerny

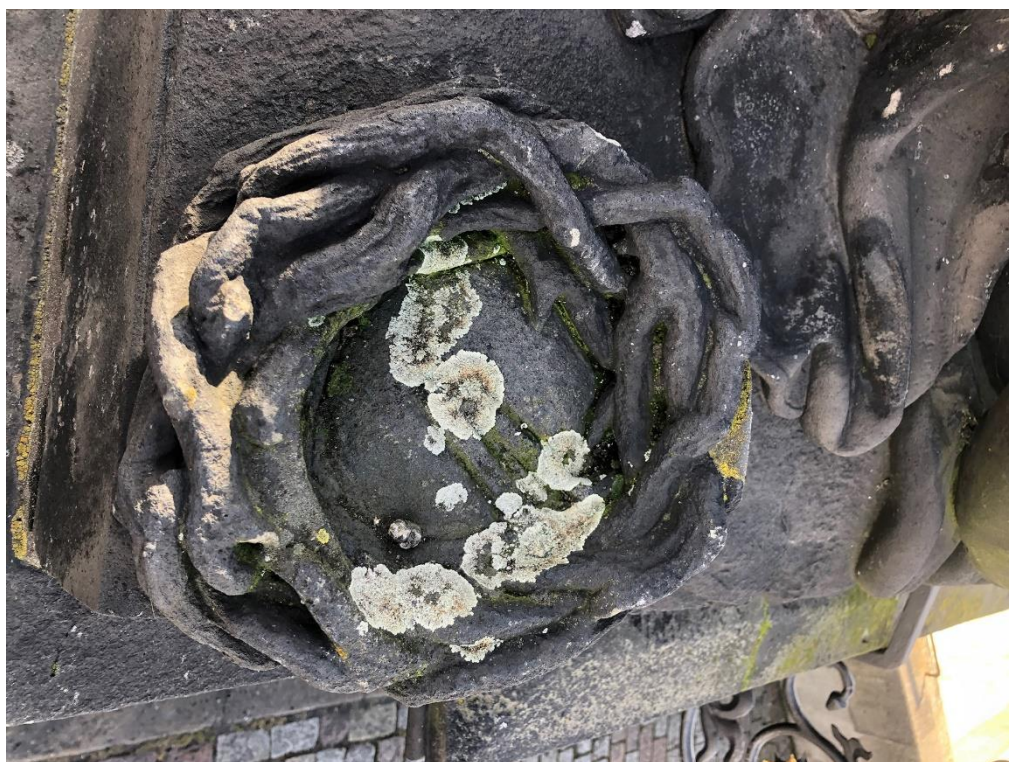
Sousoší od Emanuela Maxe na Karlově mostě, detail trnové koruny porostlé lišejníky

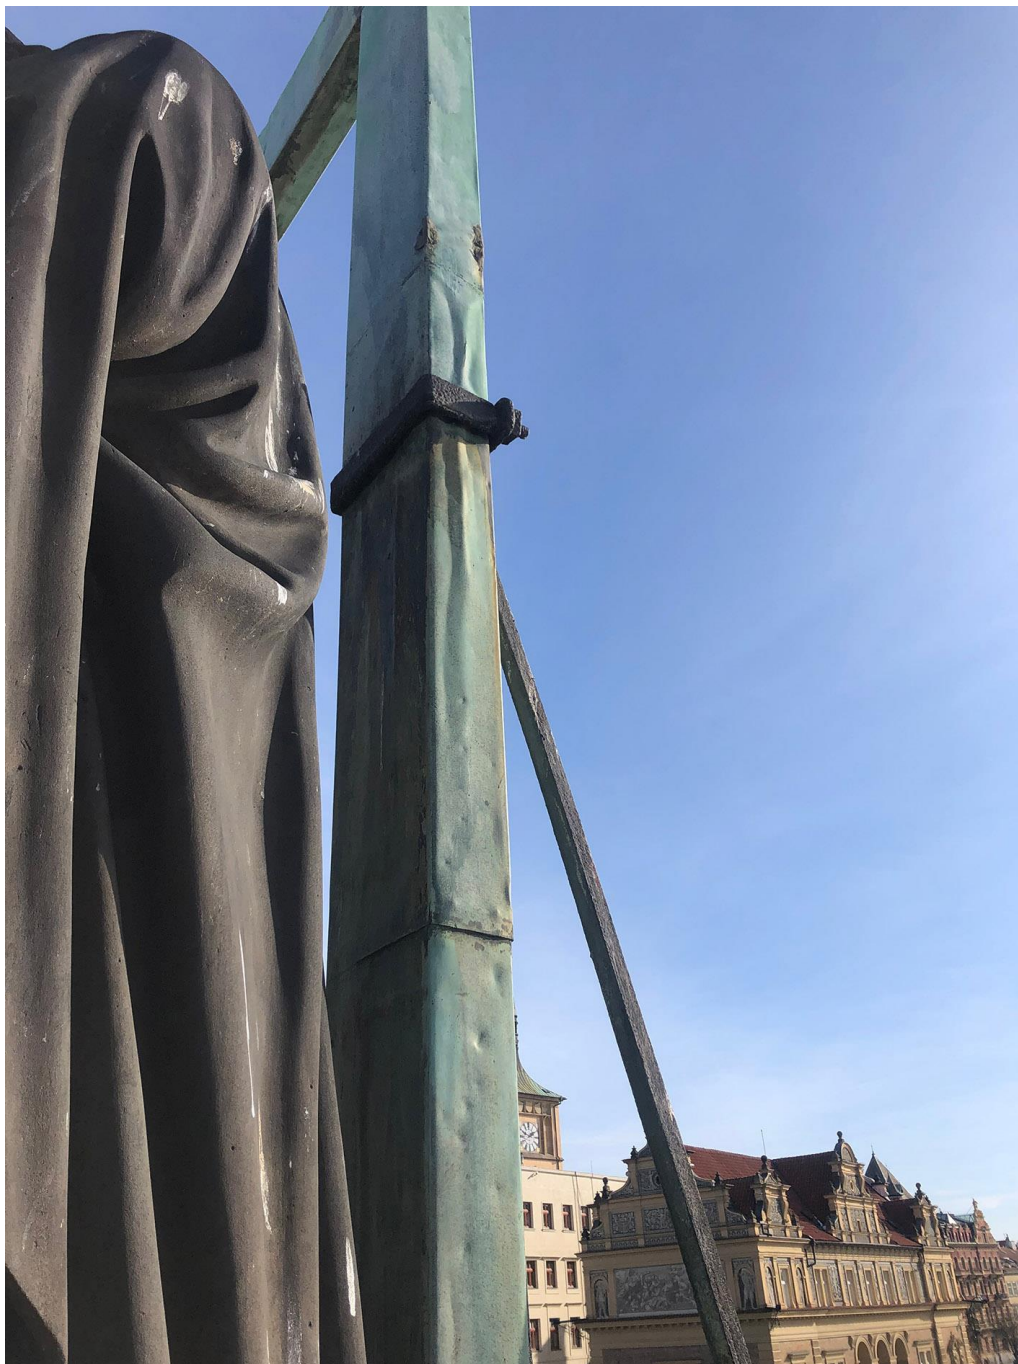
Měděný kříž za sousoším je pokryt zelenou patinou, která se vytváří prostřednictvím atmosférické koroze mědi. Lokálně se objevuje hlubší koroze zčernáním povrchu a úbytkem materiálu. Zejména v místech spojů je plech zvlňný a nabotnalý, patrně vlivem zatékání vody. Bronzový nápis INRI se zdá být nepoškozený.

Koroze měděného kříže		
Projev poškození	Pravděpodobná příčina	 
zvlnění plechu u paty kříže	zatékáním dešťové vody

Sousoší Piety od Emanuela Maxe na Karlově mostě, detail poškození měděného kříže

Průzkum ukáže stav vnitřní dřevěné armatury měděného kříže. Po té bude možno určit další postup. V každém případě bude nutné provést lokální opravy na měděných plátech a provést preventivní konzervaci. Prasklé sklo u kovové lucerny bude nahrazeno a zlacení obnoveno.

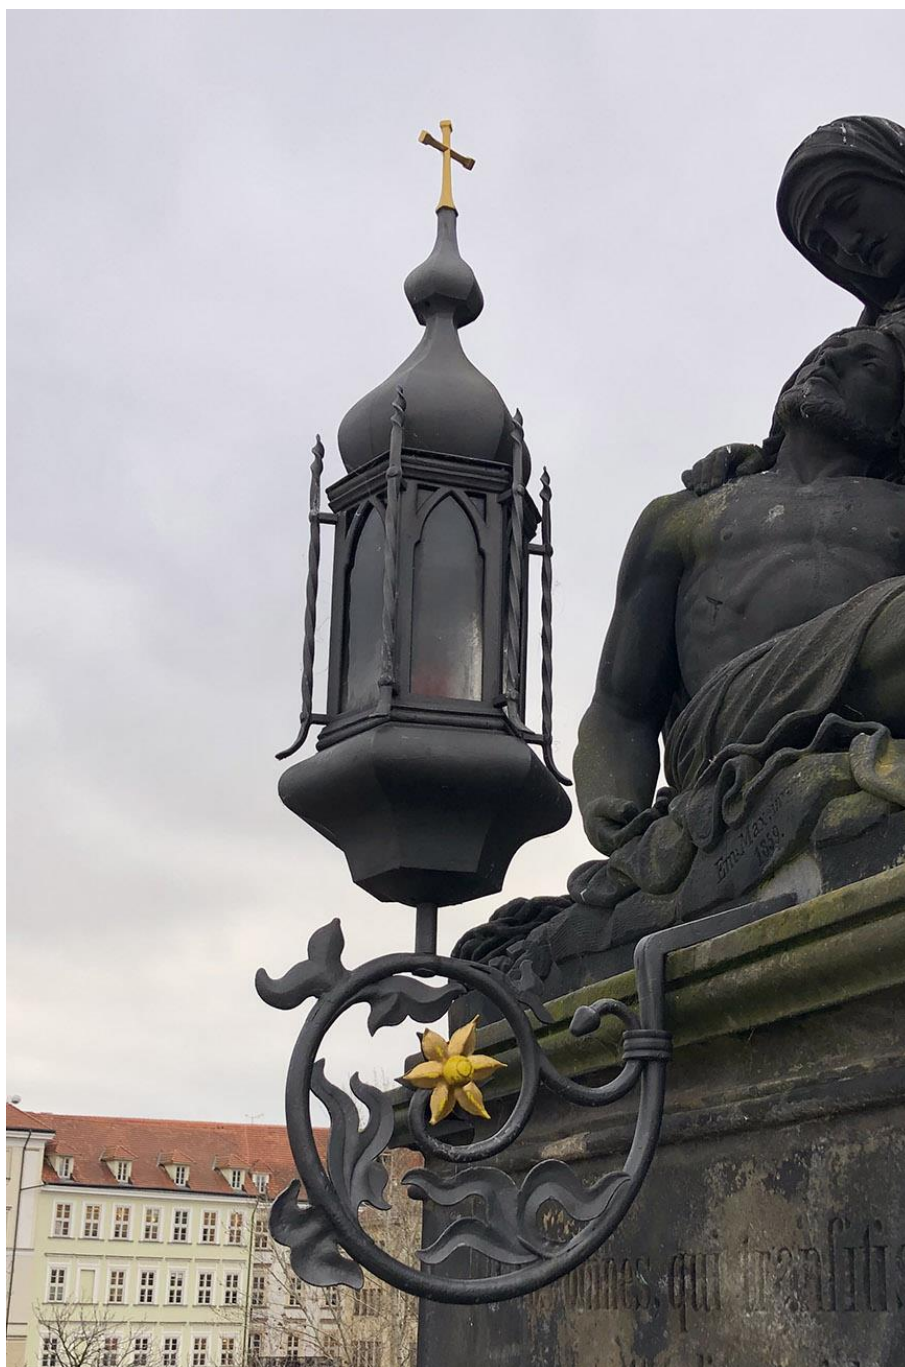
Kovová lucerna včetně zlacení je v současné době v poměrně dobrém stavu. Pouze zlacení detailů je mírně poškozené a jedna skleněná výplň je rozbitá.⁵

Sousoší Piety od Emanuela Maxe na Karlově mostě, detail kovové lucerny
