**VALŽÁN**

**Předběžný restaurátorský záměr**

**Sousoší sv. Františka Xaverského od F. M. Brokoffa na  
Karlově mostě**

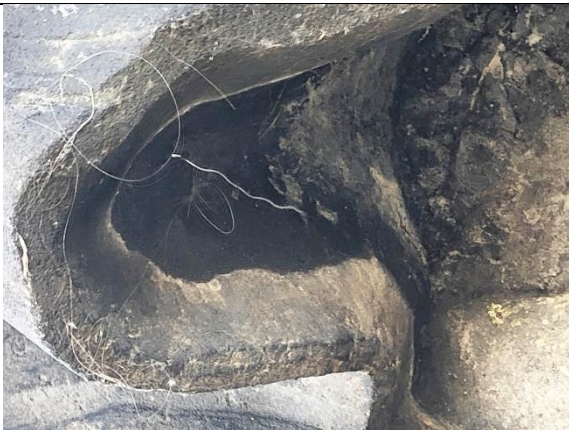
| <b>Krusty</b> | | |
|---|---|---|
| tmavé pravděpodobně sádrovcové krusty<br> | Zatékání srážkové vody s kyselým PH vyplavuje z kamene např. $\text{CaCO}_3$ , které se deponují v místech chráněných vůči přímému zatékání vody. (tzv. dešťové stíny), kde se chemickou reakcí tvoří sádrovcová krusta. | |

#### C. Odstranění sádrovcových krust

Bude vyzkoušeno odstranění či ztenčení krust chemickou cestou pomocí zábalu hydrogenuhličitanu amonného. Dále pak mechanické čištění pomocí laseru a mikroabrasivními metodami.

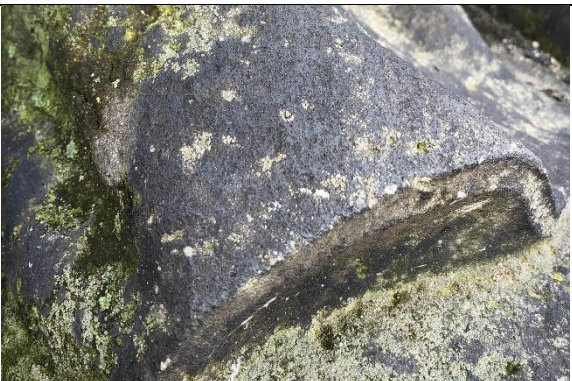
| <b>Biologická kolonizace</b> | | |

| <b>Biologická kolonizace</b> | | |
|---|---|---|
| změna barevnosti a struktury povrchu., biologická kolonizace zastoupena řasou a lišejníky. | Zvýšená vlhkost a nálety organické hmoty vytváří dobré podmínky pro život řas a lišejníků. | |

#### A. Odstranění biologické kolonizace

Na povrchu sousoší musí být zlikvidováno biologické napadení. Likvidace bude provedena prostředkem s biocidními účinky. Následně po odumření bude biologická hmota mechanicky odstraněna.

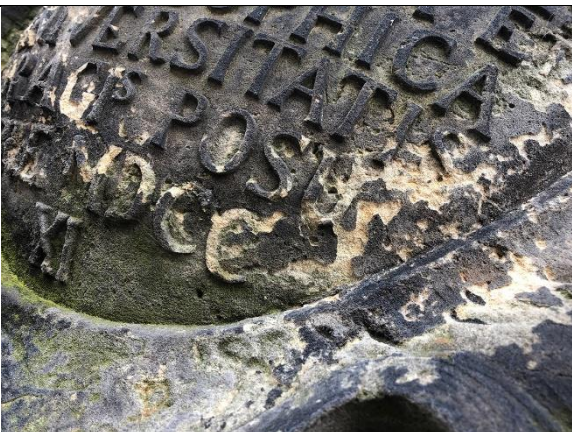
| <b>Zvětrávání povrchu kamene – oddělení vrstev</b> | | |

| <b>Zvětrávání povrchu kamene – oddělení vrstev</b> | | |
|---|---|---|
| oddělující se zrna pískovce, tvořící hrubou vymletou strukturu. Rozpad hmoty minerálních tmelů. | zpevňování kamene vodním sklem v minulosti, letitá expozice povětrnostním vlivů, zatékání srážkové vody. | |

Již z vizuálního průzkumu je zřejmé, že bude nutné sousoší konsolidovat prostředkem na bázi esterů kyseliny křemičité (tzv. organokřemičitany). Aplikace bude provedena pomocí štětce či postřikem, v případě nejvíce narušených míst i injekčně. V rámci konsolidace budou zajištěny veškeré trhliny materiálem pro vyplnění dutin na bázi organokřemičitanů a pomocí rozpouštědlovými systémy akrylátových kopolymerů pro místa, kde bude třeba narušená místa slepit k sobě.

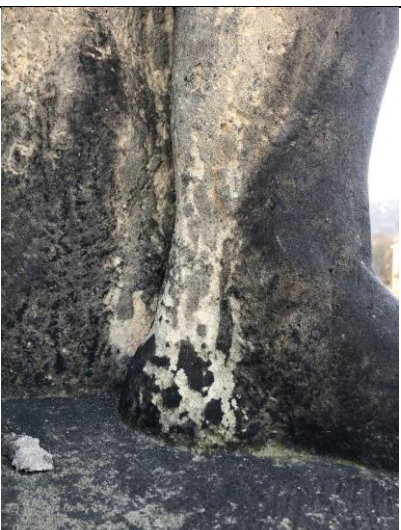
| <b>Zvětrávání povrchu kamene – oddělení vrstev</b> | | |

| <b>Zvětrávání povrchu kamene – oddělení vrstev</b> | | |
|---|---|---|
| oddělující se zrna pískovce tvořící hrubou vymletou strukturu, rozpad hmoty minerálních tmelů | zpevňování kamene vodním sklem v minulosti, letitá expozice povětrnostním vlivů, zatékání srážkové vody | |

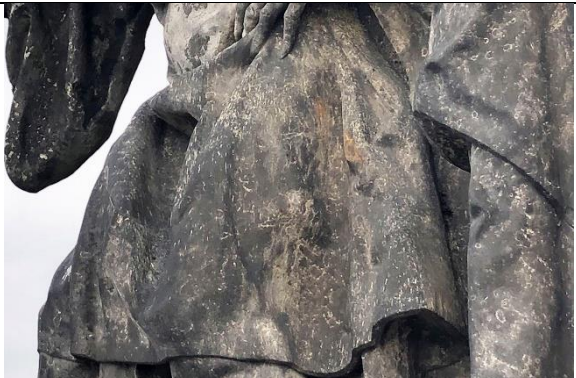
| <b>Mechanická poškození - poškrábání</b> | | |

| <b>Mechanická poškození - poškrábání</b> | | |
|---|---|---|
| poškrábání povrchu | lidský faktor | |

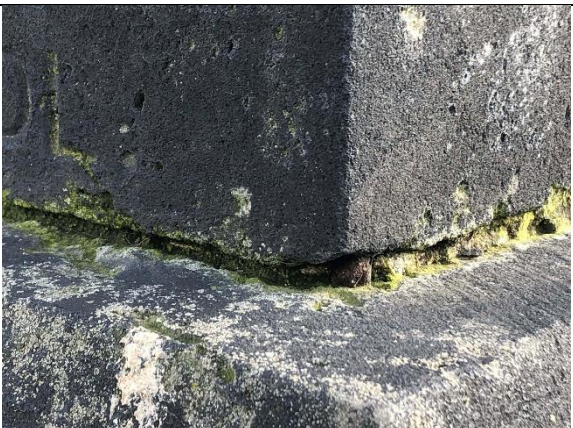
| <b>Degradace spárování</b> | | |

| <b>Degradace spárování</b> | | |
|---|---|---|
| dožilé spárování zarostlé mechem | degradace materiálu, vlhkost, nálety organické hmoty | |

Po dokončení sochařské rekonstrukce, včetně opracování povrchu doplňků, bude provedeno tmelení spár bloků pískovce. Spárovací hmota by měla být výrazně měkčí a jemnější než materiál umělého kamene pro doplňky.

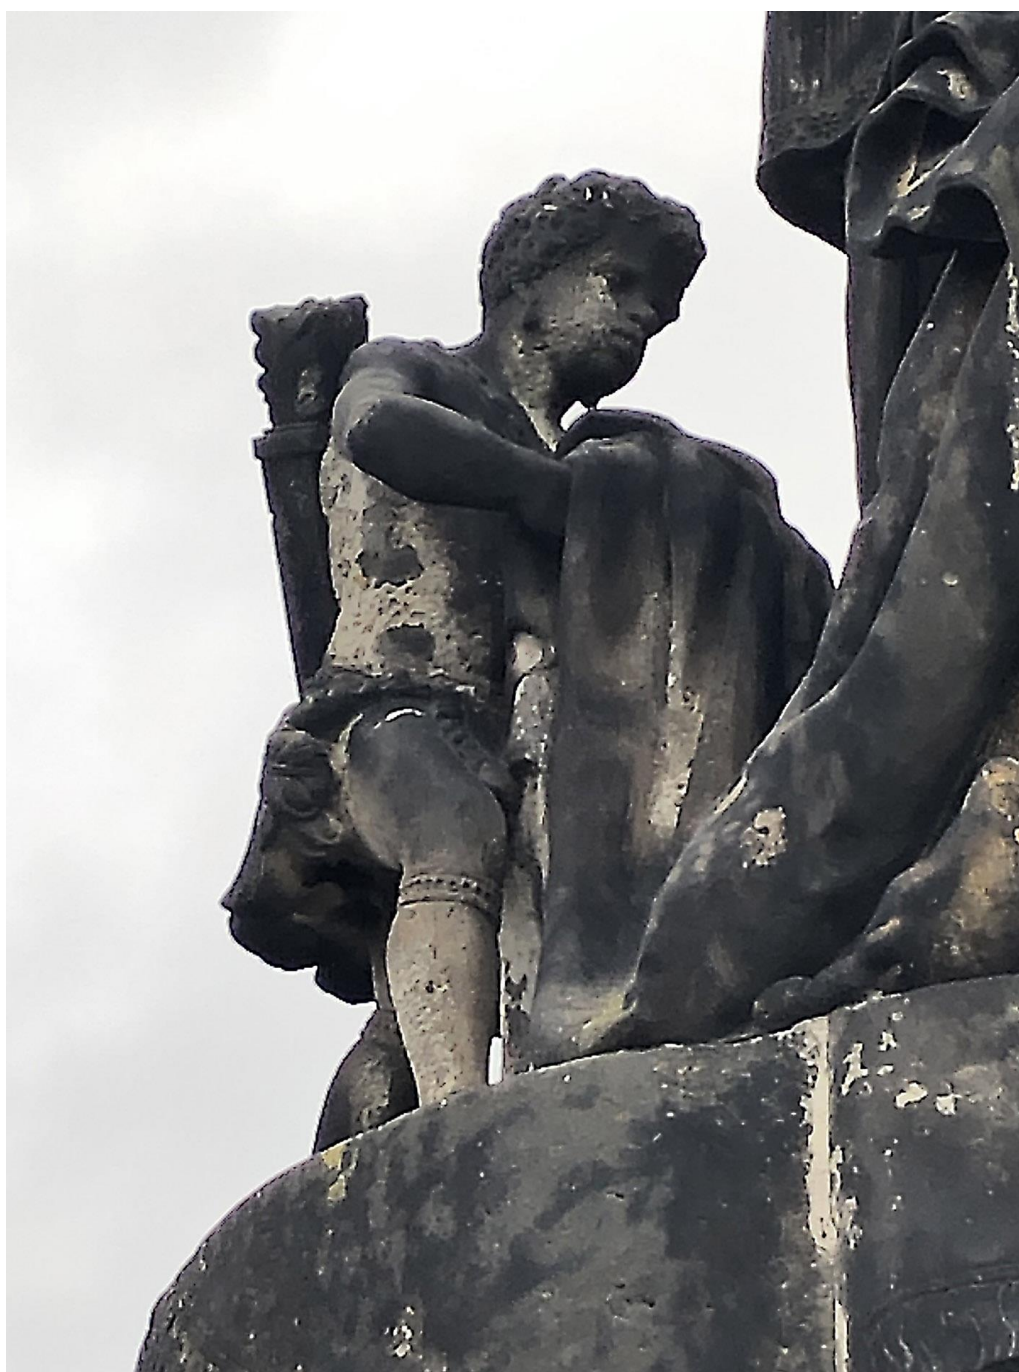
hmoty kamene, místy chybí části původní modelace povrchu. V nejhorším stavu se zdá být povrch kamene na figuře pážete držícího vlečku indického knížete, kde chybí velká část původního povrchu. Můžeme předpokládat, že po odstranění některých dožilých doplňků bude kámen pod nimi rovněž degradovaný.

Sousoší Františka Xaverského na Karlově mostě, detail figury pážete držícího vlečku indickému knížeti
