Restaurátorský záměr

Jan Roháč z Dubé

VP 147

MgA. Jana Křemenáková

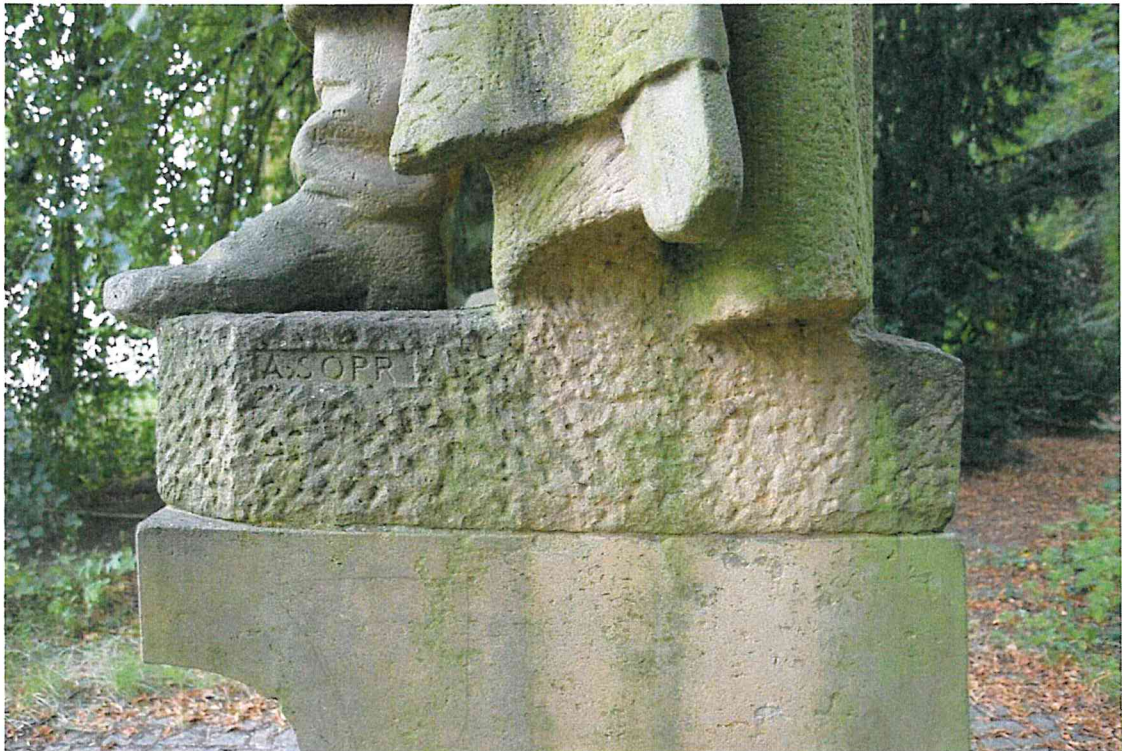
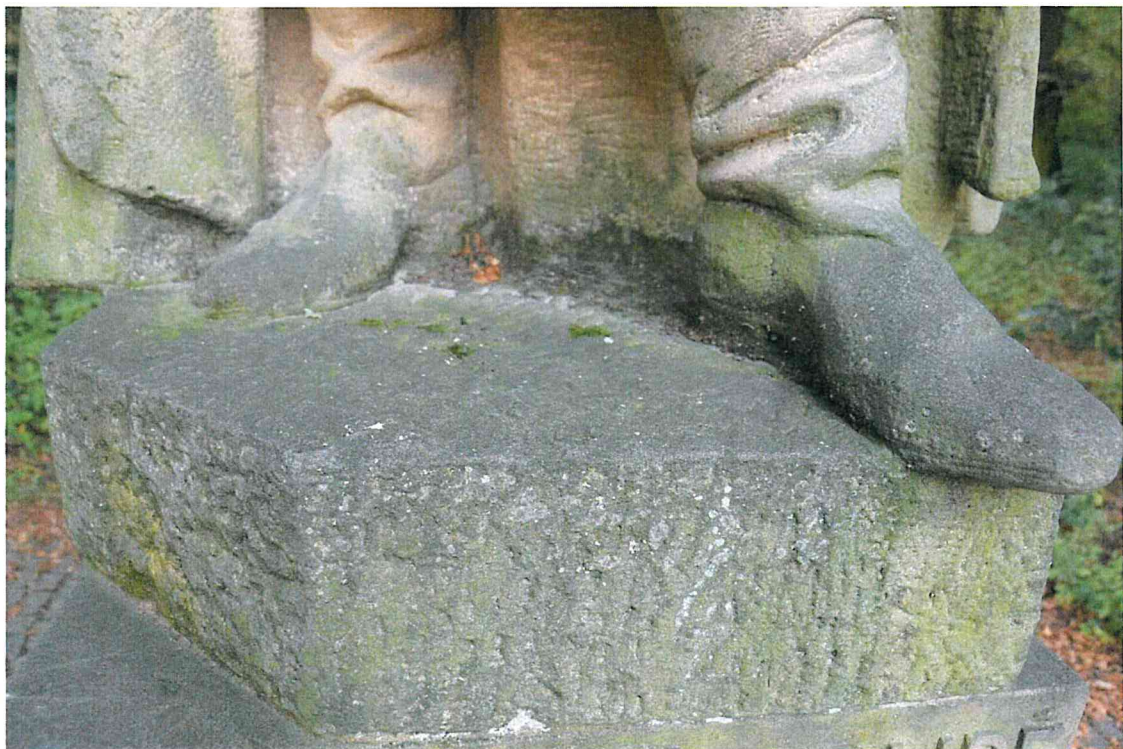
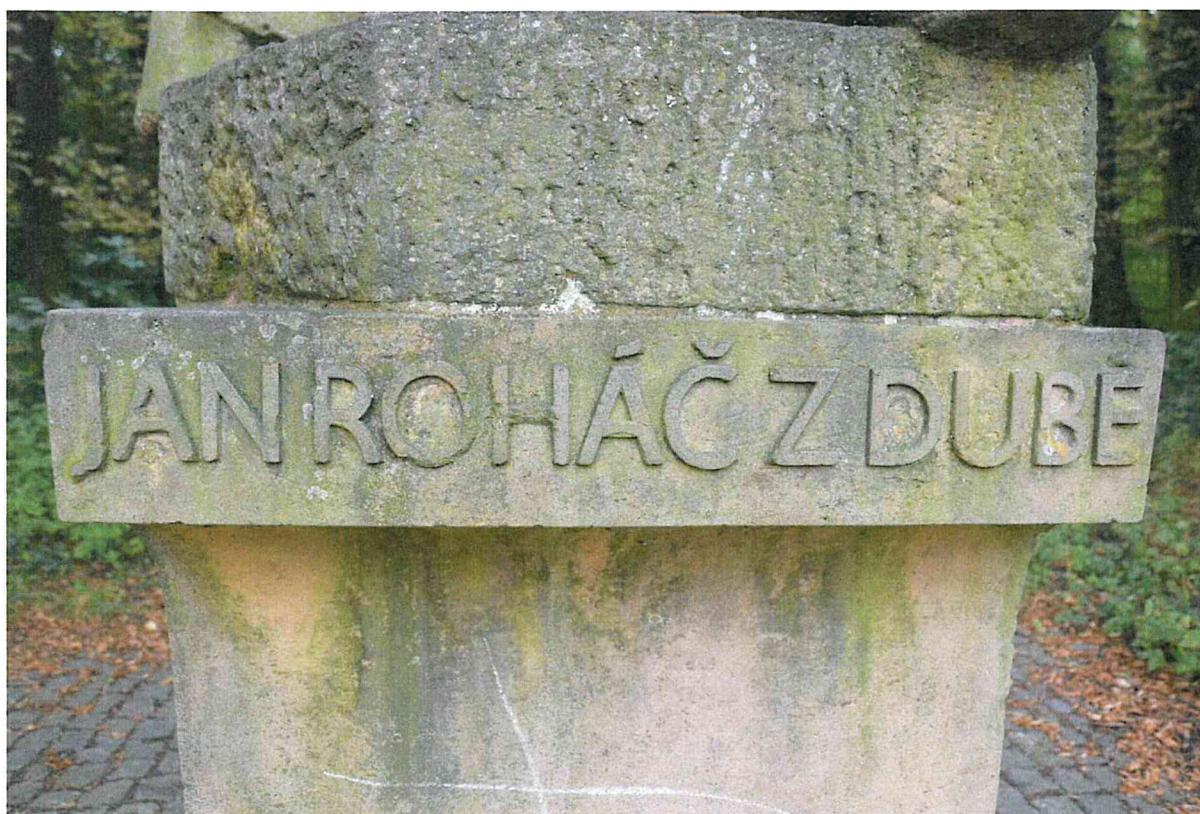
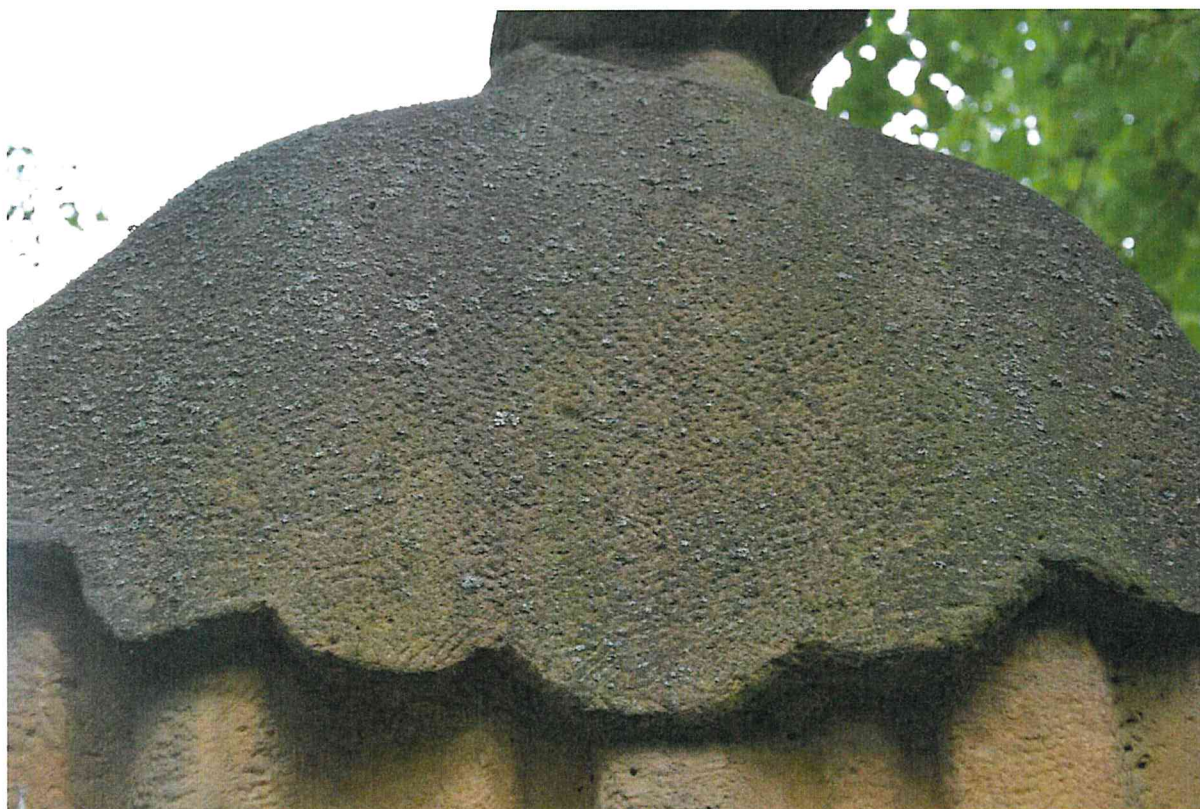
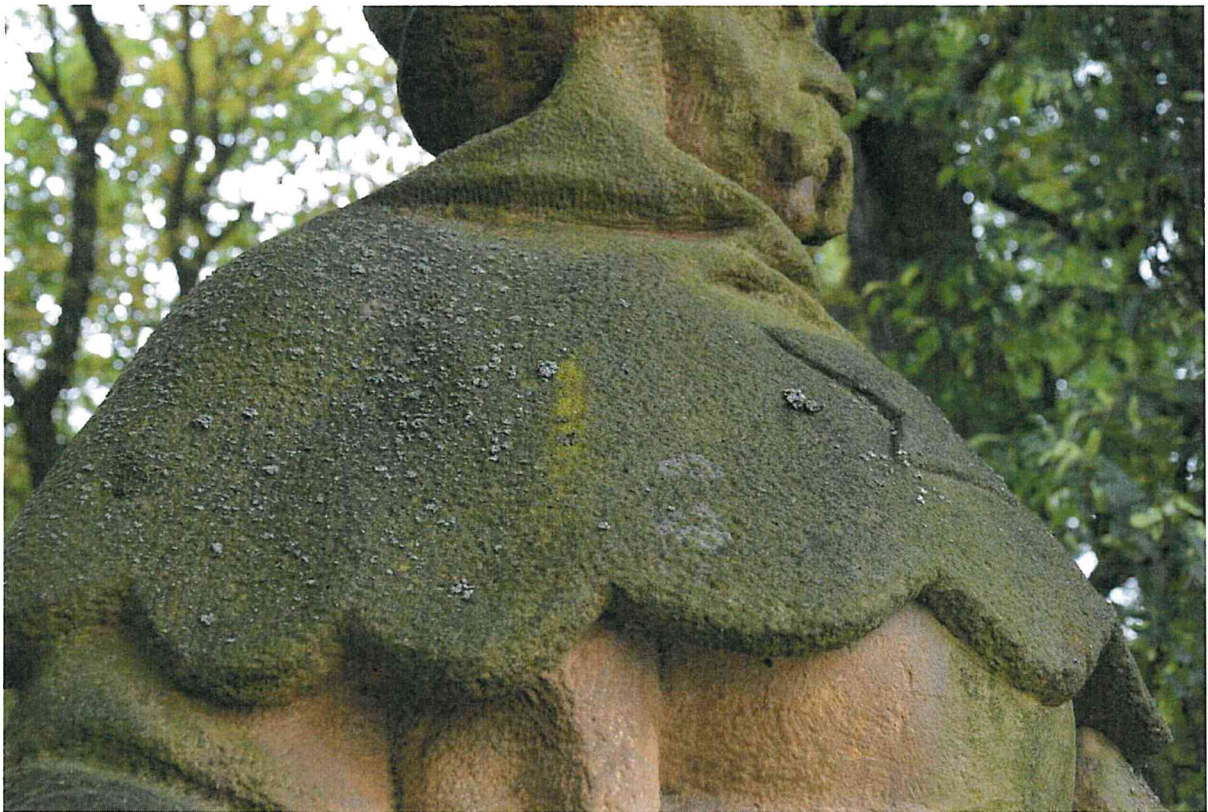
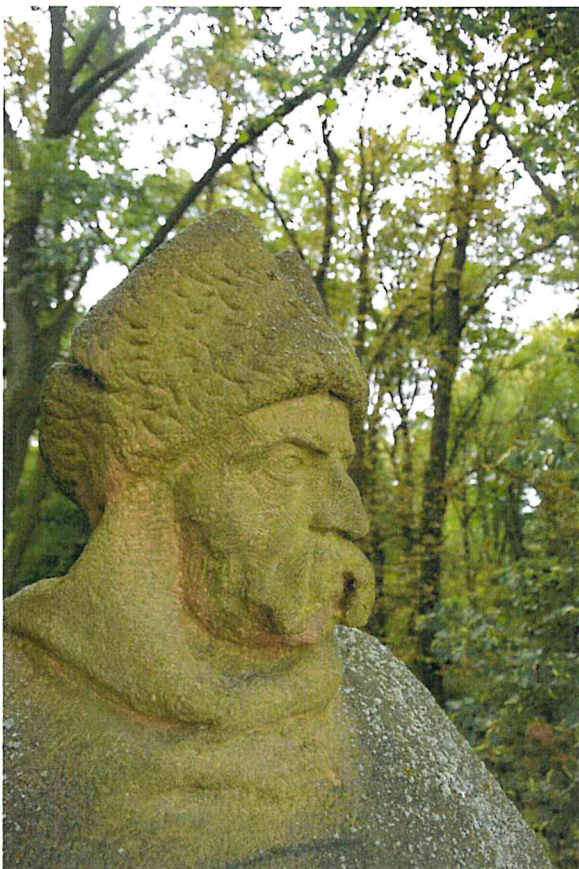
Detaily biologického napadení

Logicky je napadení díla mechem a lišejníky masivnější na horizontálních partiích hlavy, ramen a soklu, na svislých částech není vážné, viz obr 2-7.

#### 3.1. „Mokrý čišťení“

Vzhledem k faktu, že je plastika zhotovena z Hořického pískovce a je jen povrchově biologicky napadena, nebude mechanicky čišťena „suchou cestou“.

Opakovaným smáčením biologického napadení dojde k jeho výraznému naměkčení mechů a lišejníků. To bude poté většinou mechanicky odstraněno měkými silonovými kartáčky s použitím parního čističe.

Mikroskopické části biologického napadení budou dočištěny roztokem vody, peroxidu vodíku a amoniaku.

Celé dílo bude nejprve lazurně barevně sjednoceno patinou na lihové bázi, následně zpevněno tekutým křemičitanem Porosil Z a napuštěno přípravkem Sanatop jako prevence proti opakovanému výskytu biologického napadení.

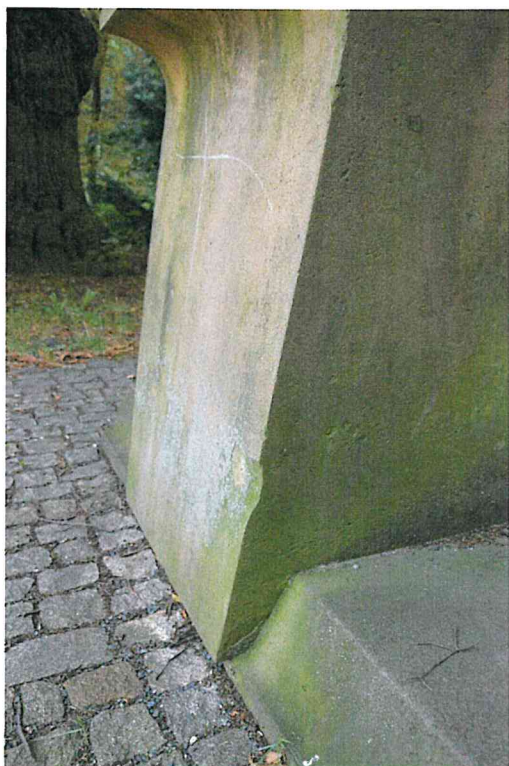
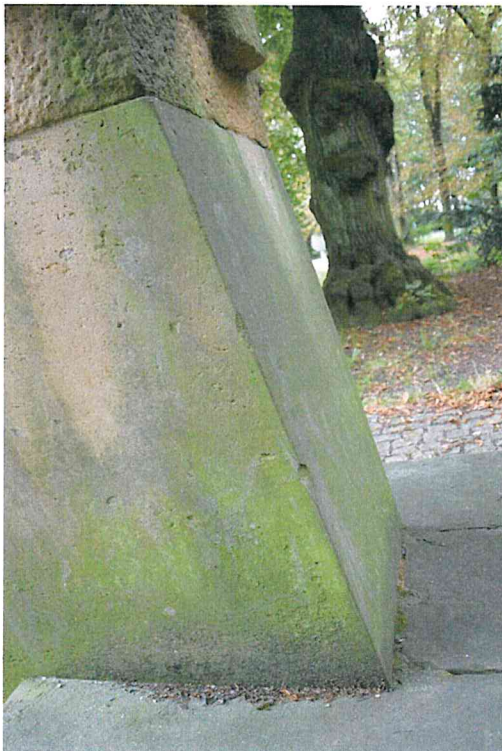
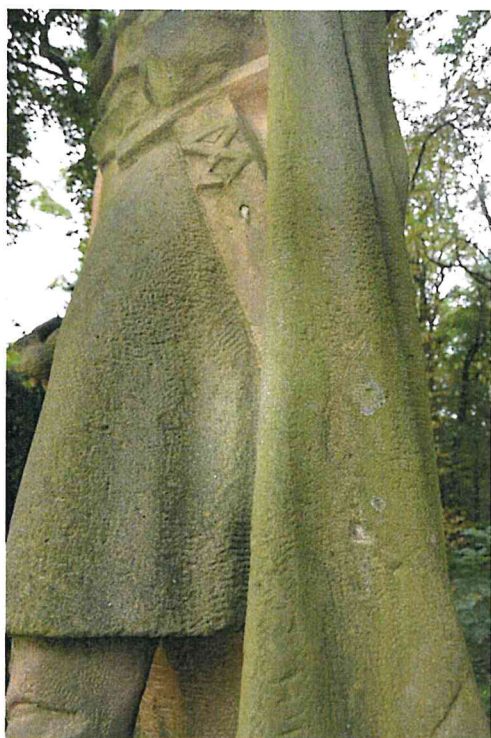
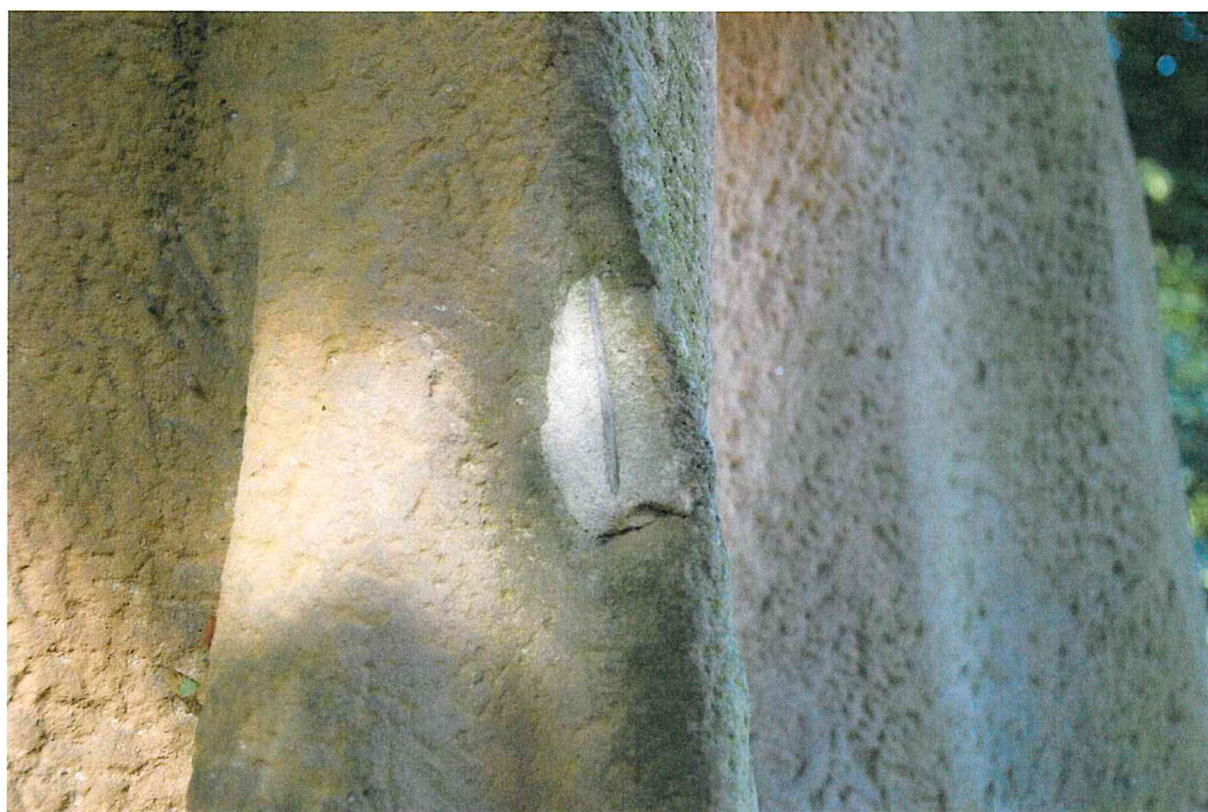
Detaily mechanického poškození

Poškození modelace figury i soklu je minimální, viz obr. 8-11.

Doplnění materiálu v místech mechanického poškození figury a soklu bude provedeno minerální směsí adekvátního písku a bílého cementu barevně upraveným práškovými pigmenty.

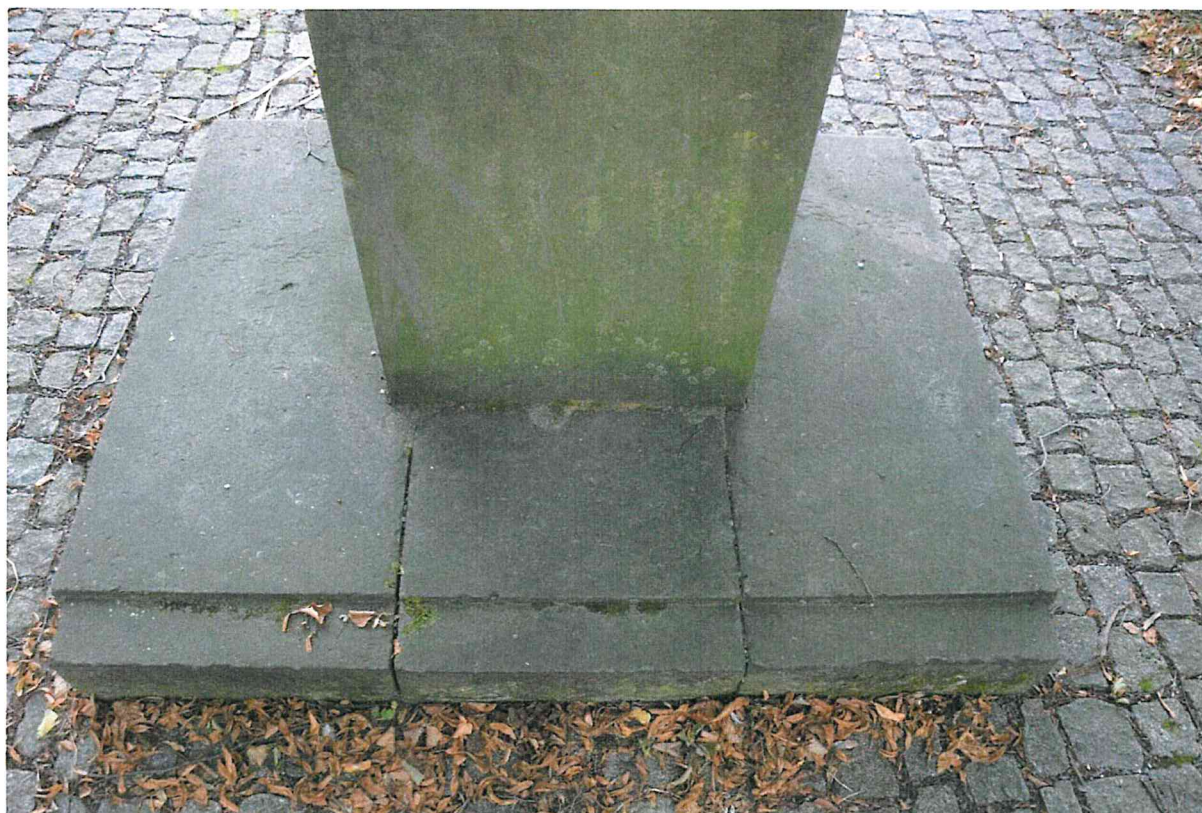
Obr.12

Detail stavu spodní části soklu

Na spodní části podstavce, který je usazen pod úroveň terénu chybí materiál ve spárách. Obr 12.
