Restaurátorský záměr

Husitská žena

VP 146

Autor díla: Jan Jiříkovský

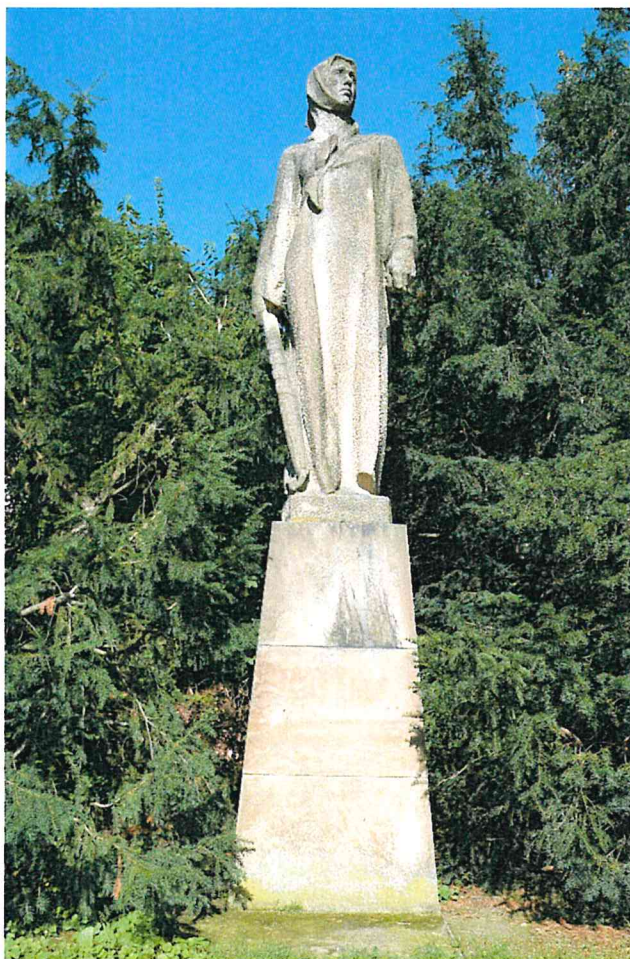
### Obr.1 Úvodní strana- celkový pohled

Dílo je umístěno cca sto metrů vpravo od Letohrádku Hvězda, i s podstavcem je zhotoveno z jemnozrnného Hořického pískovce a z čelního pohledu není biologicky vážněji napadeno. To je však zřejmé na zadní straně, po stranách a na okolní dlažbě. Původ tohoto napadení je zřejmý. Památka je obrostlá tisy, které nebyli již delší dobu redukovány a které ji svým vzrůstem převyšují.
